# Relatório da situação atual das comportas do Rio Paraíba do Sul - RHIX

Relatório de Visita Técnica

Elaborado por: Antonio Ednaldo, Antonio Ivo, João Siqueira e Luis Marcos (ASFLUCAN)

Atividade II-3 – Sistema Macaé-Campos

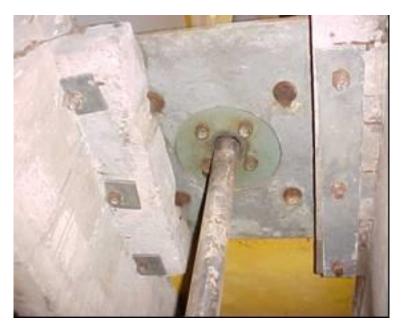
Foto 5.6.2.5

Detalhes do sistema de fixação e acionamento das comportas, apresentando desgastes pela ação do tempo. Necessidade de reforma de todo o sistema mecânico.

Detalhes do sistema de fixação e acionamento das comportas, apresentando desgastes pela ação do tempo. Necessidade de substituição de parafusos de fixação e recuperação geral do sistema de manobra das comportas.

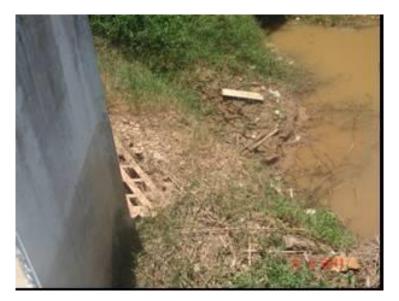
**Foto 5.3.2.3 -** Grade apara-lixo da tomada d'água da comporta totalmente obstruída. Necessidade de reforma e manutenção periódica.
