Análise hidrológica e hidráulica da bacia do rio Paraíba do Sul

Apresentação para o GTAOH

02 – Abril – 2019

ONS

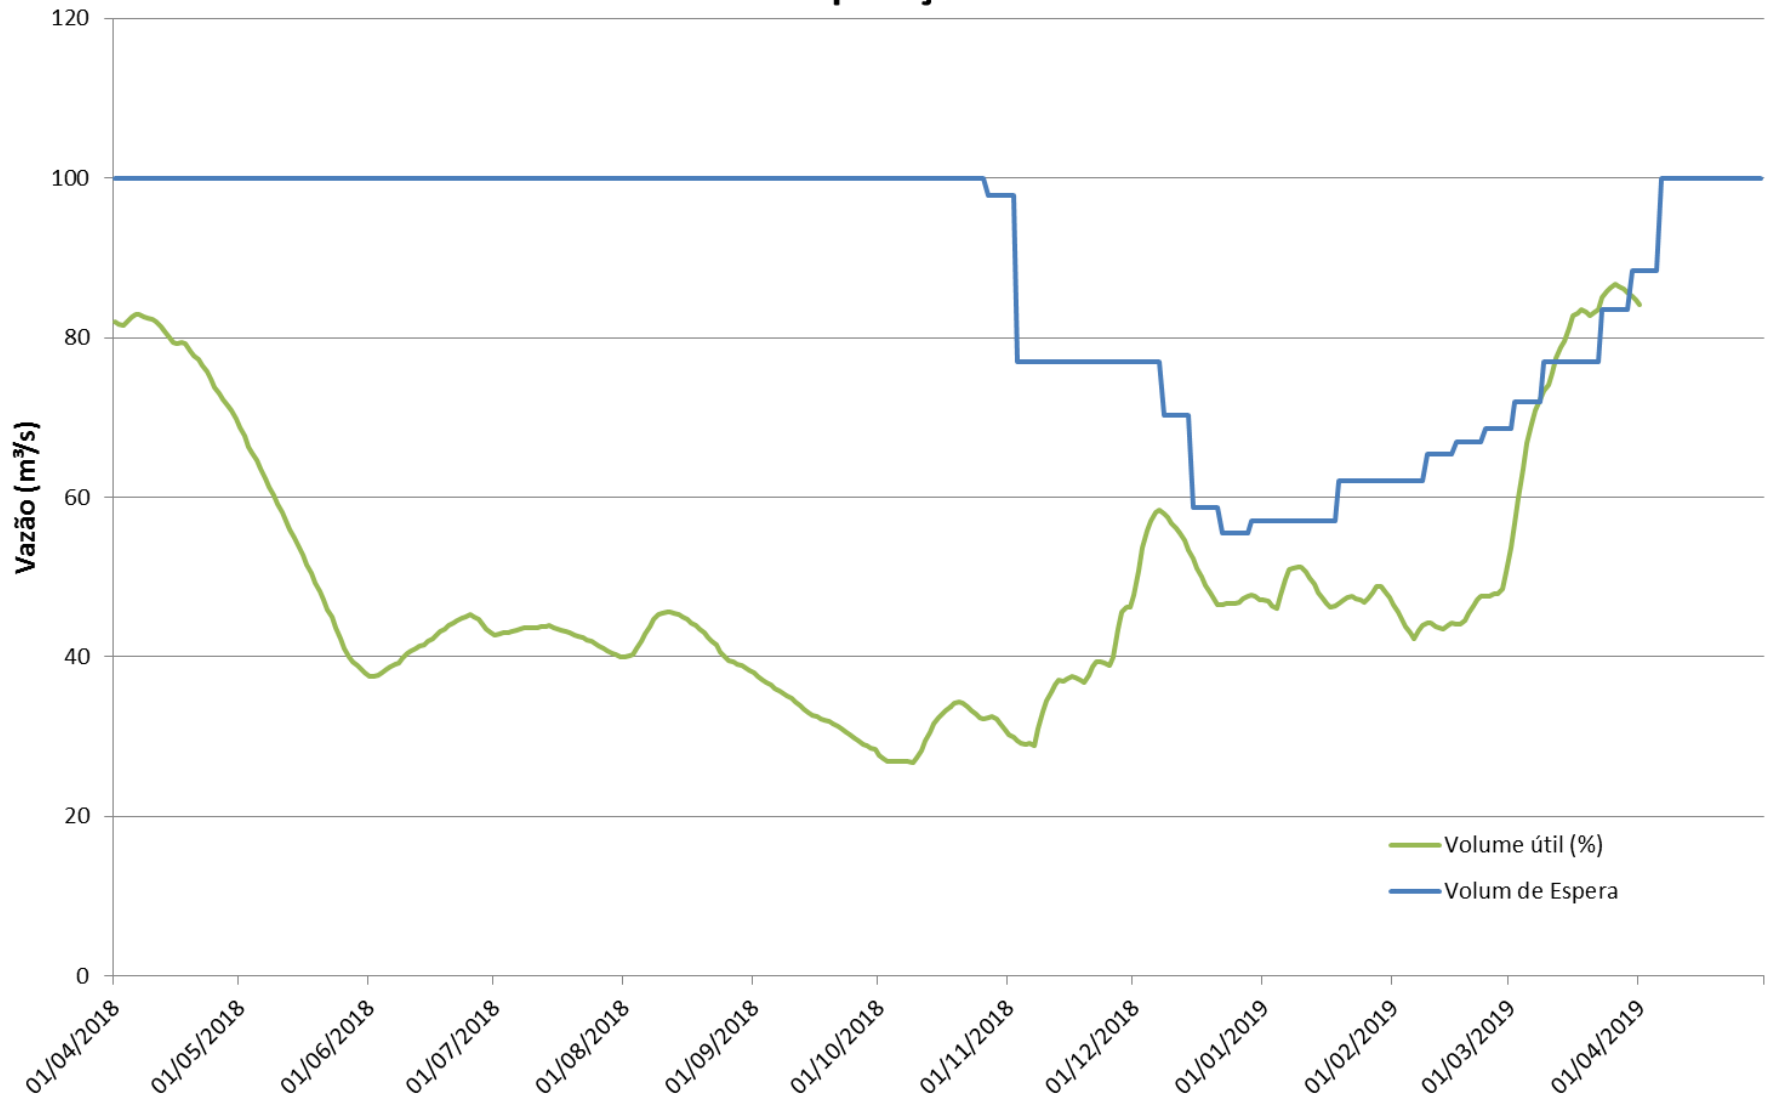
Funil- Operação Hidráulica

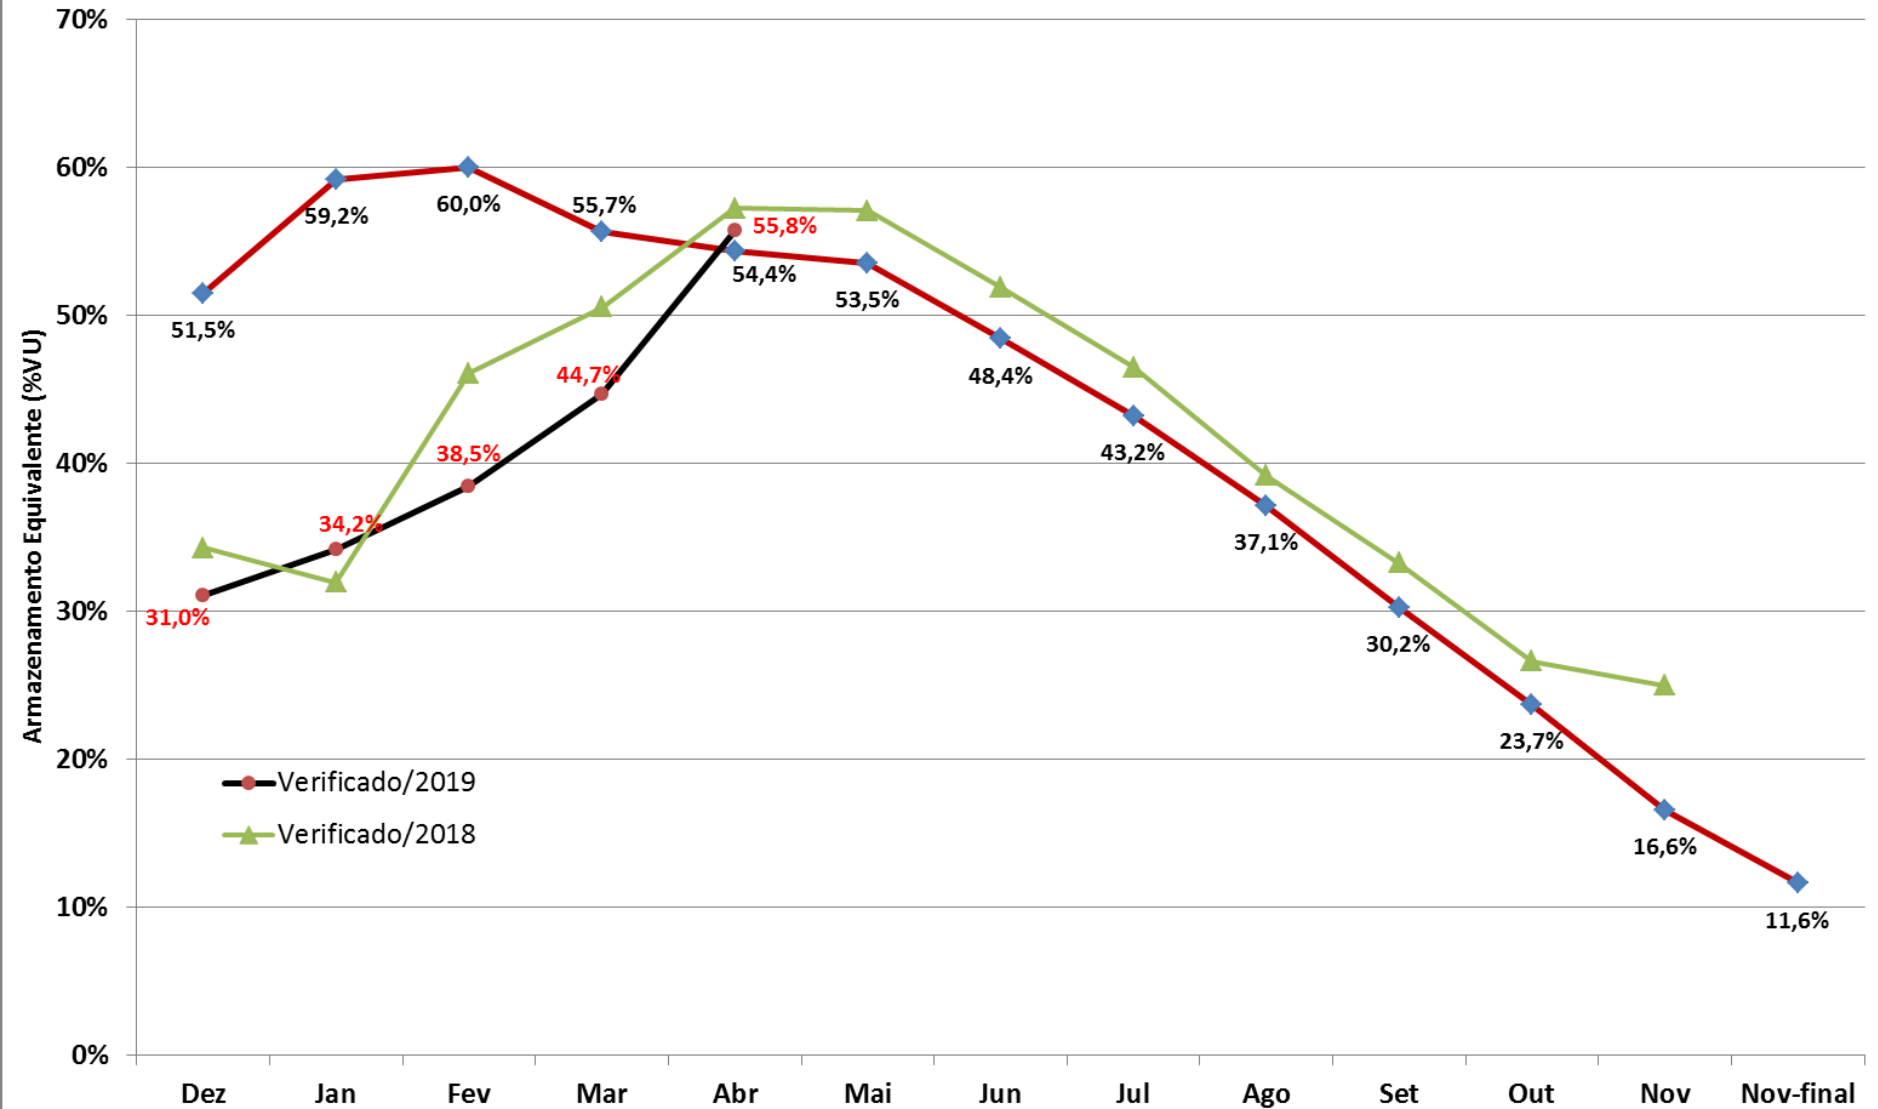
Curva de Segurança para Operação Normal - Paraíba do Sul
