Condições hidrológicas e de armazenamento da Bacia do Rio Paraíba do Sul: Até 13/12/2015

Apresentação para o GTA OH

14 - Dezembro - 2015

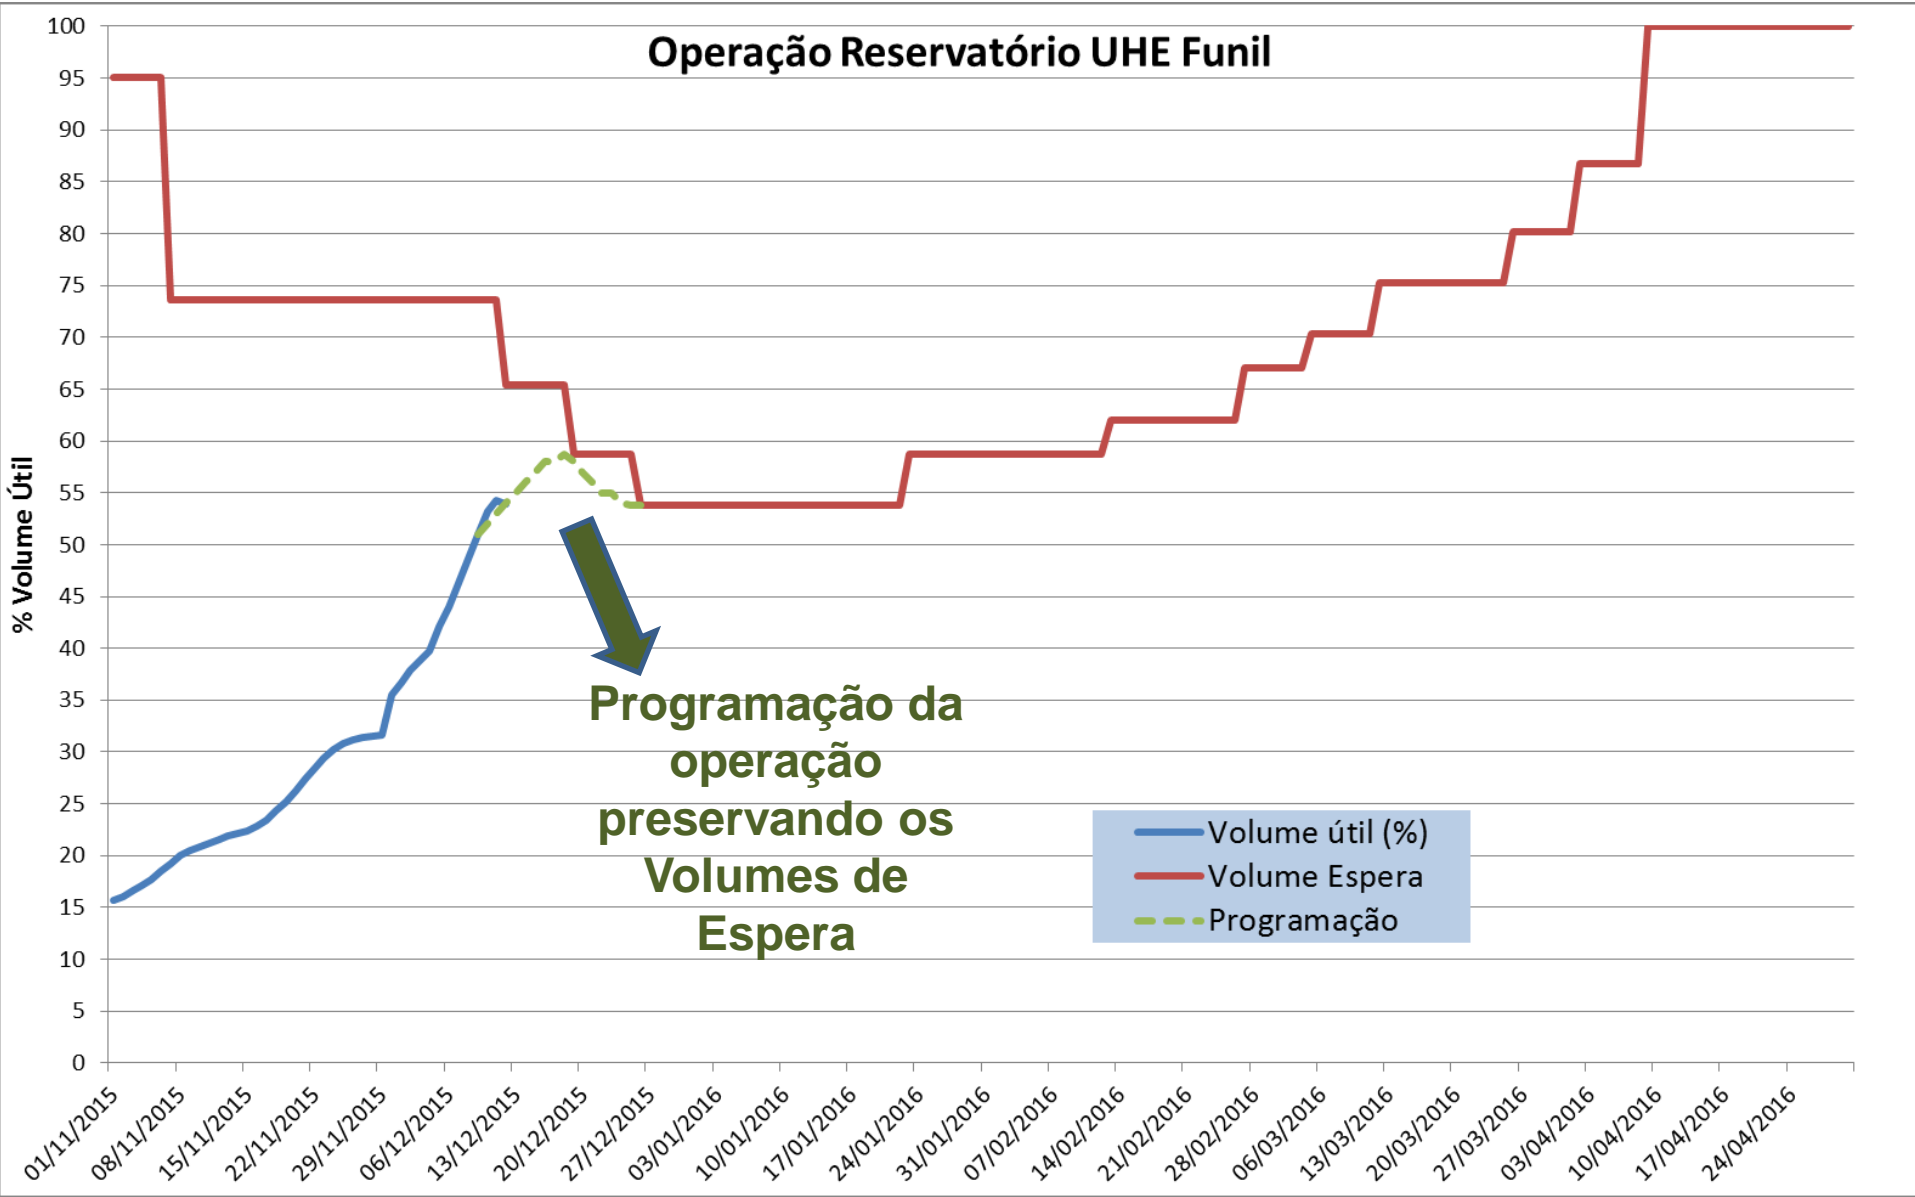
Funil – Em operação normal de Controle de Cheias

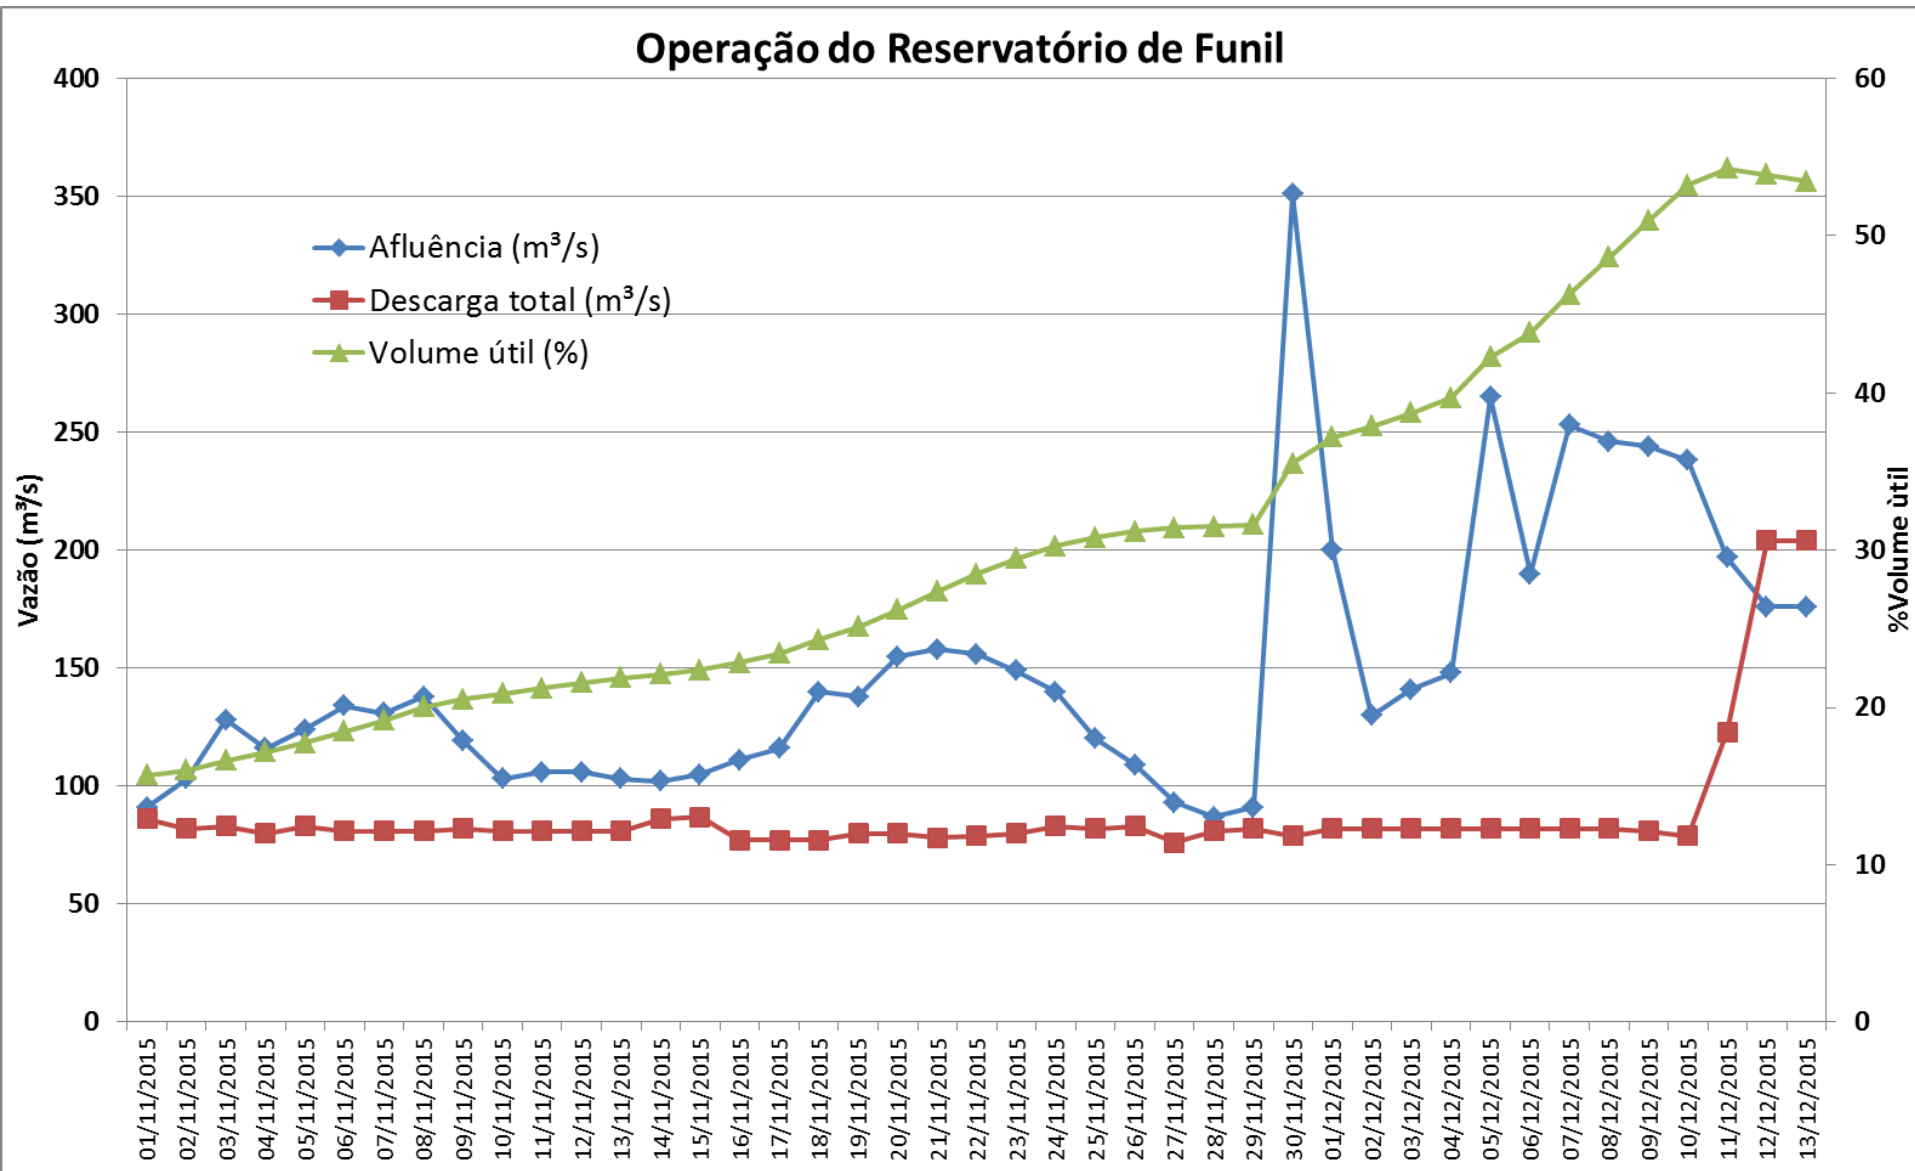
Funil – Em operação normal de Controle de Cheias
