# **Condições hidrológicas e de armazenamento da Bacia do Rio Paraíba do Sul: Até 22/09/2015**

**Apresentação para o GTA OH**

**23 - Setembro - 2015**

**ONS**

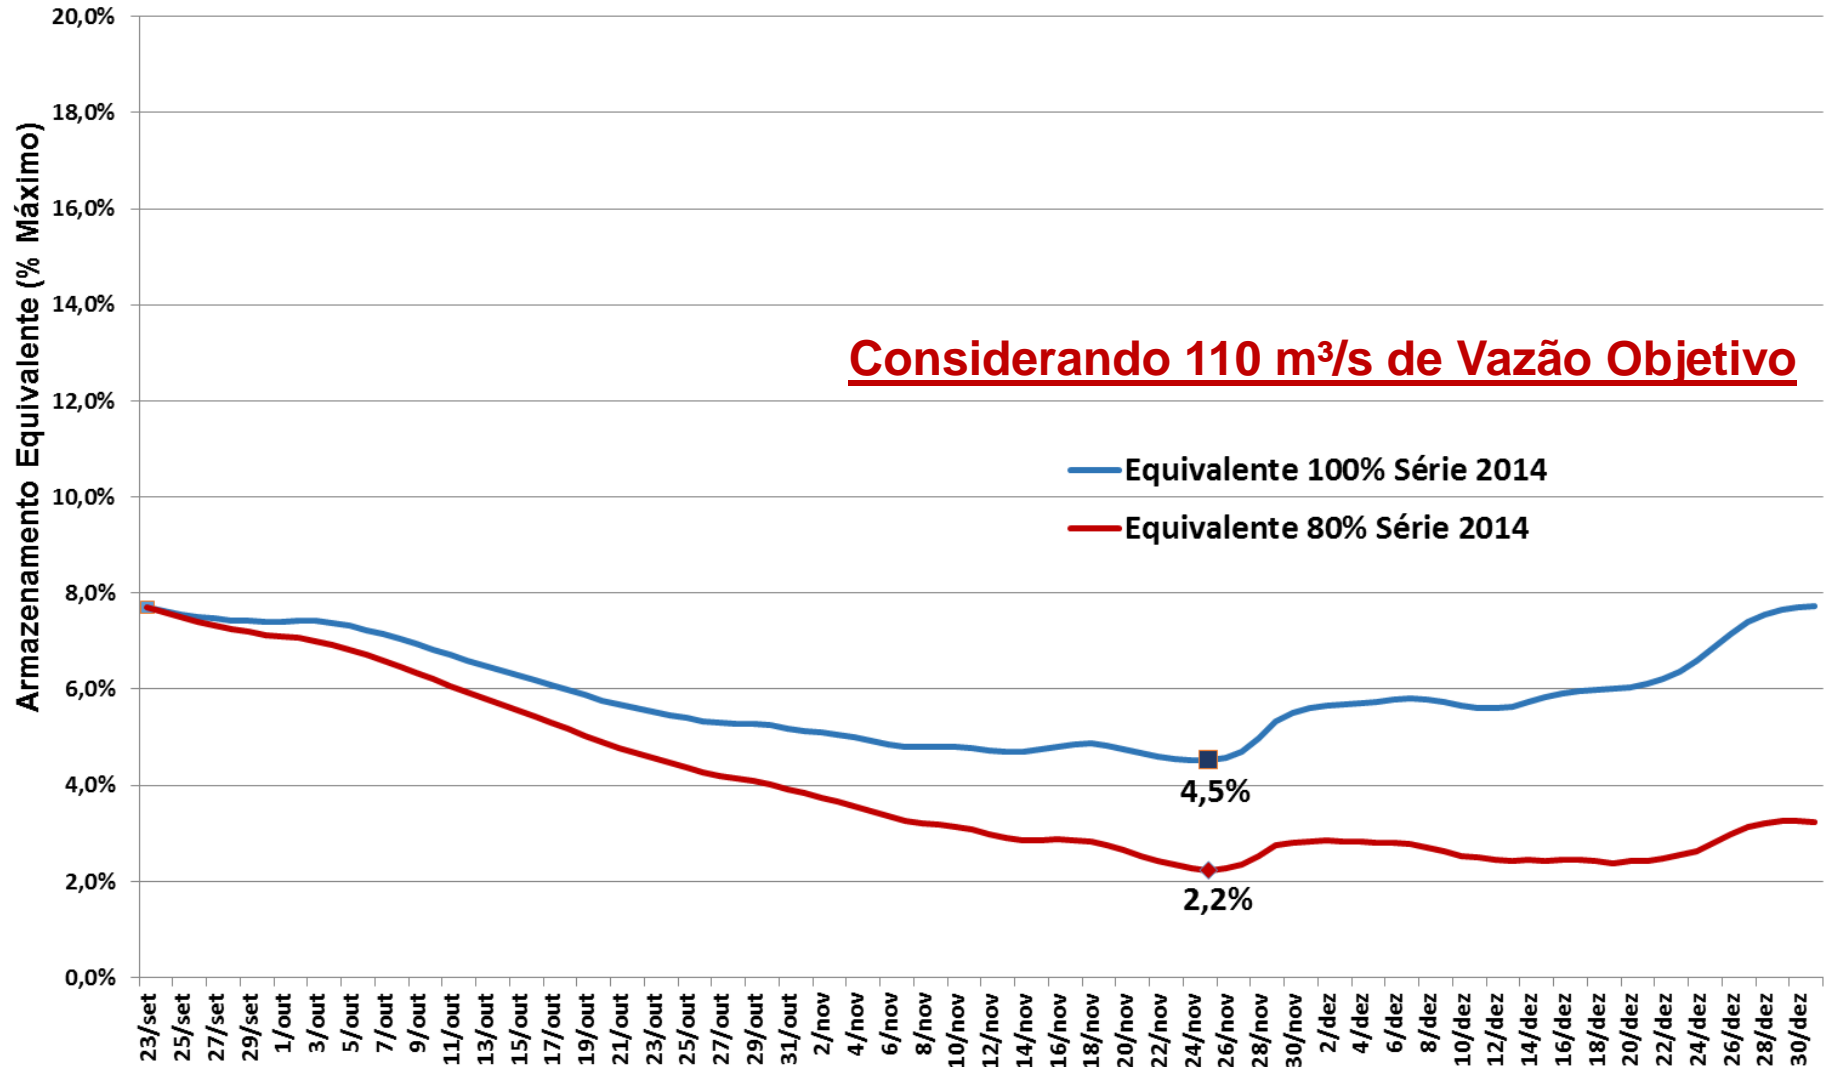
# Paraíba do Sul – Simulação Período Seco 2015

## Evolução Armazenamento bacia do rio Paraíba do Sul
