# **Análise hidrológica e hidráulica da bacia do rio Paraíba do Sul**

**Apresentação para o GTAOH**

**29 – Janeiro – 2019**

**ONS**

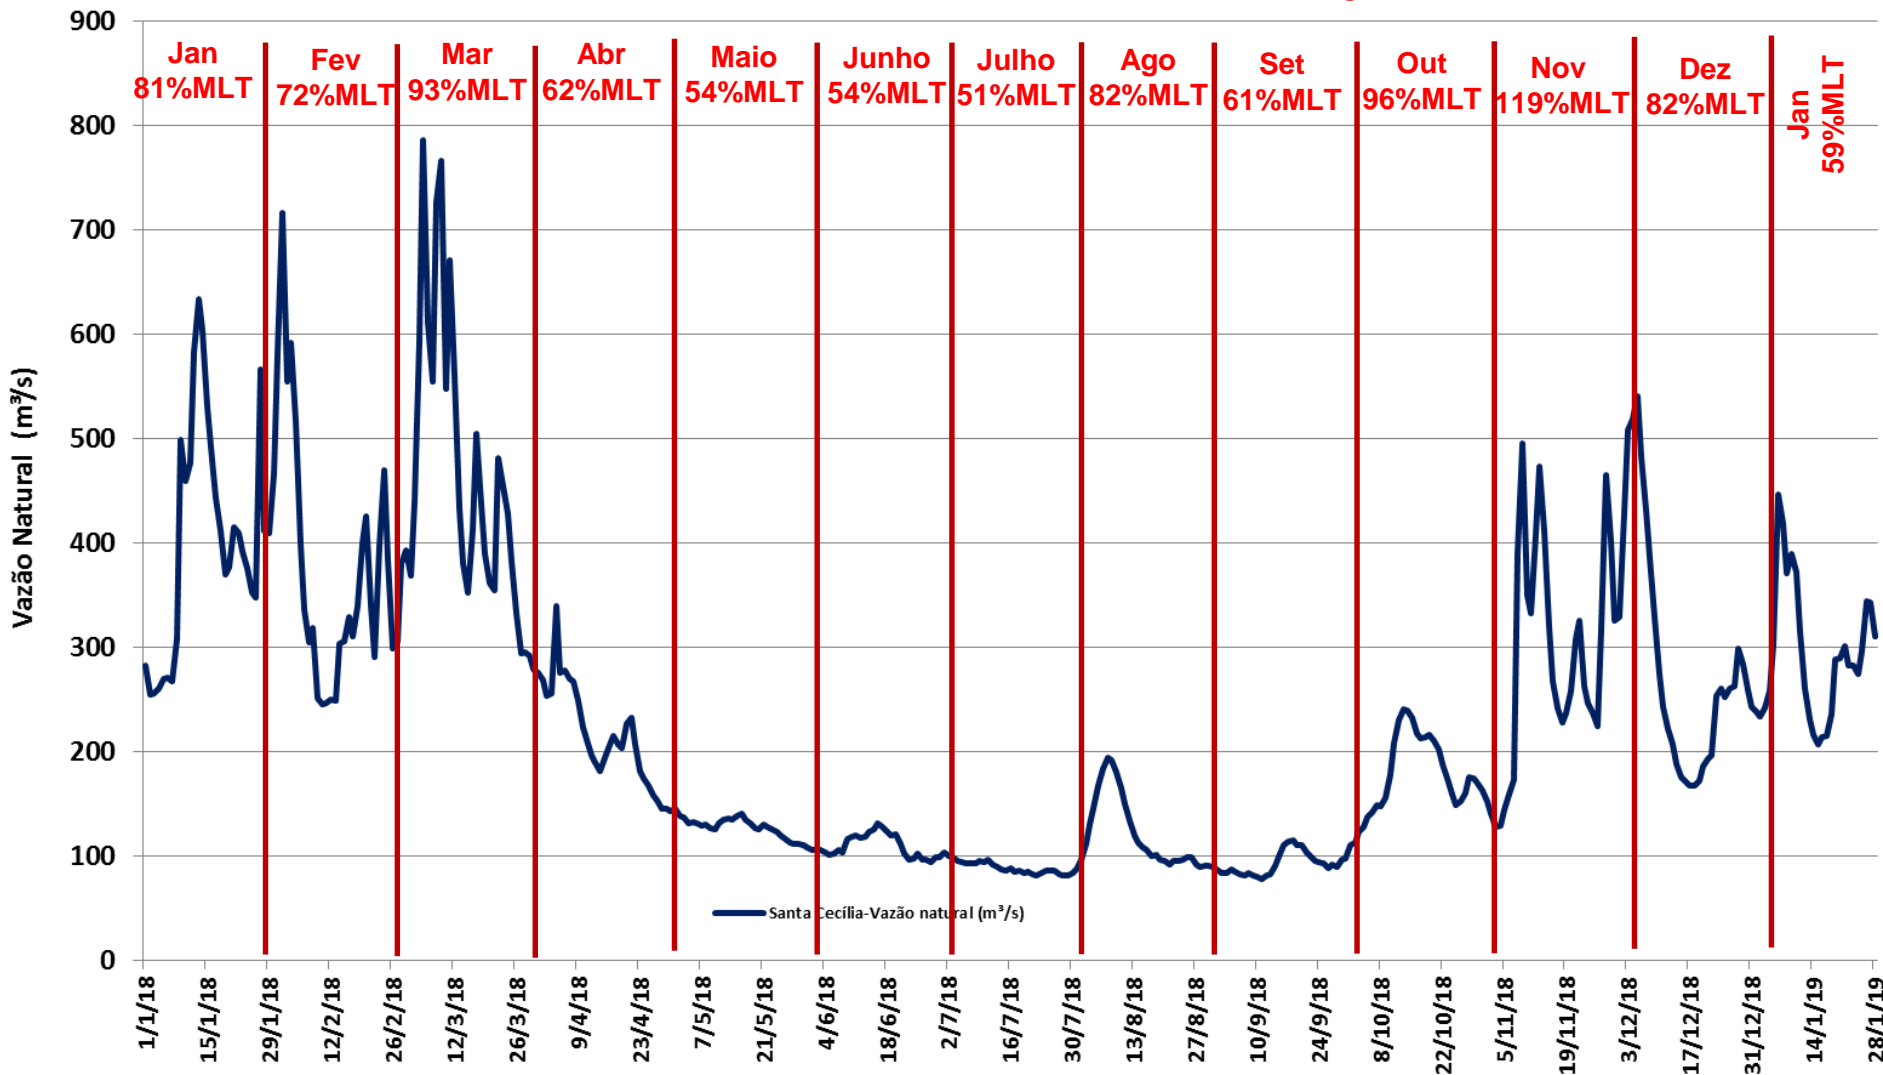
## Vazão Natural em Santa Cecília

MLT: Média de Longo Termo

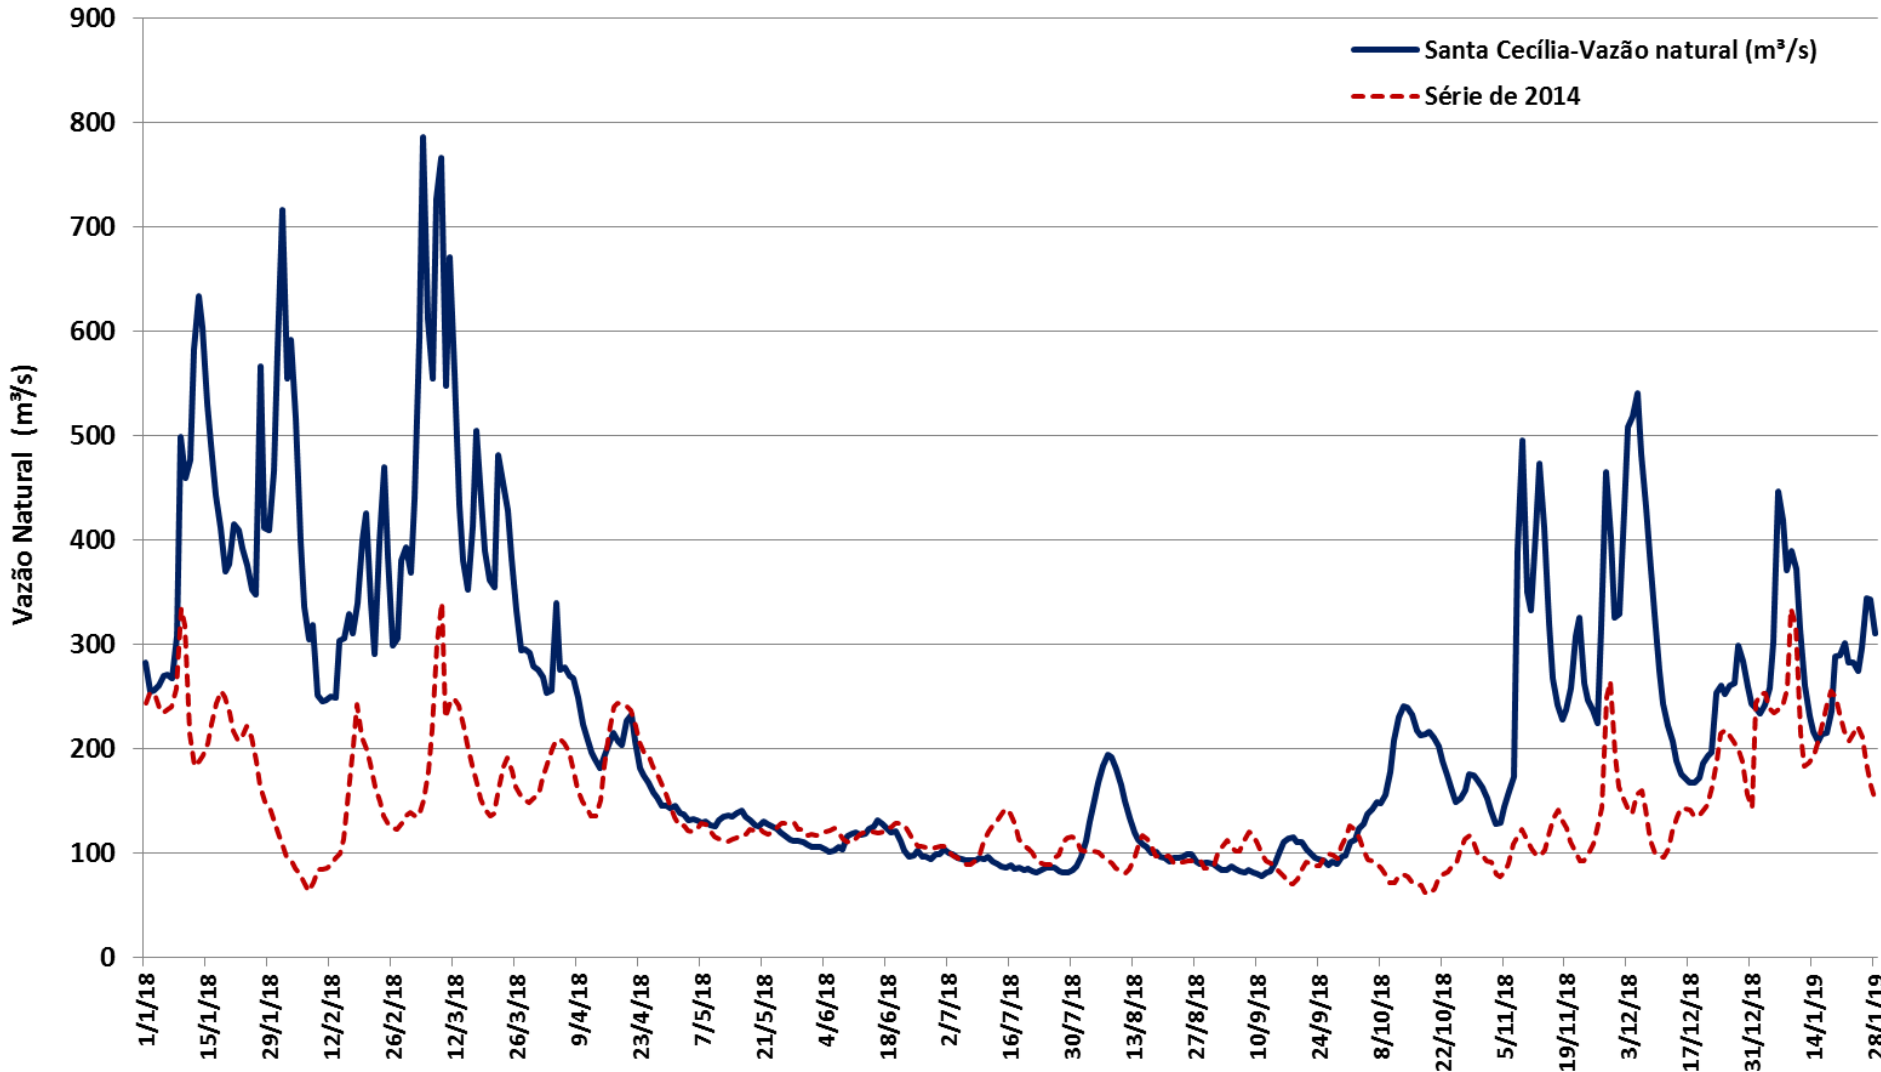
# Vazões de 2017/2018 x 2014 (pior histórico)

## Vazão Natural em Santa Cecília

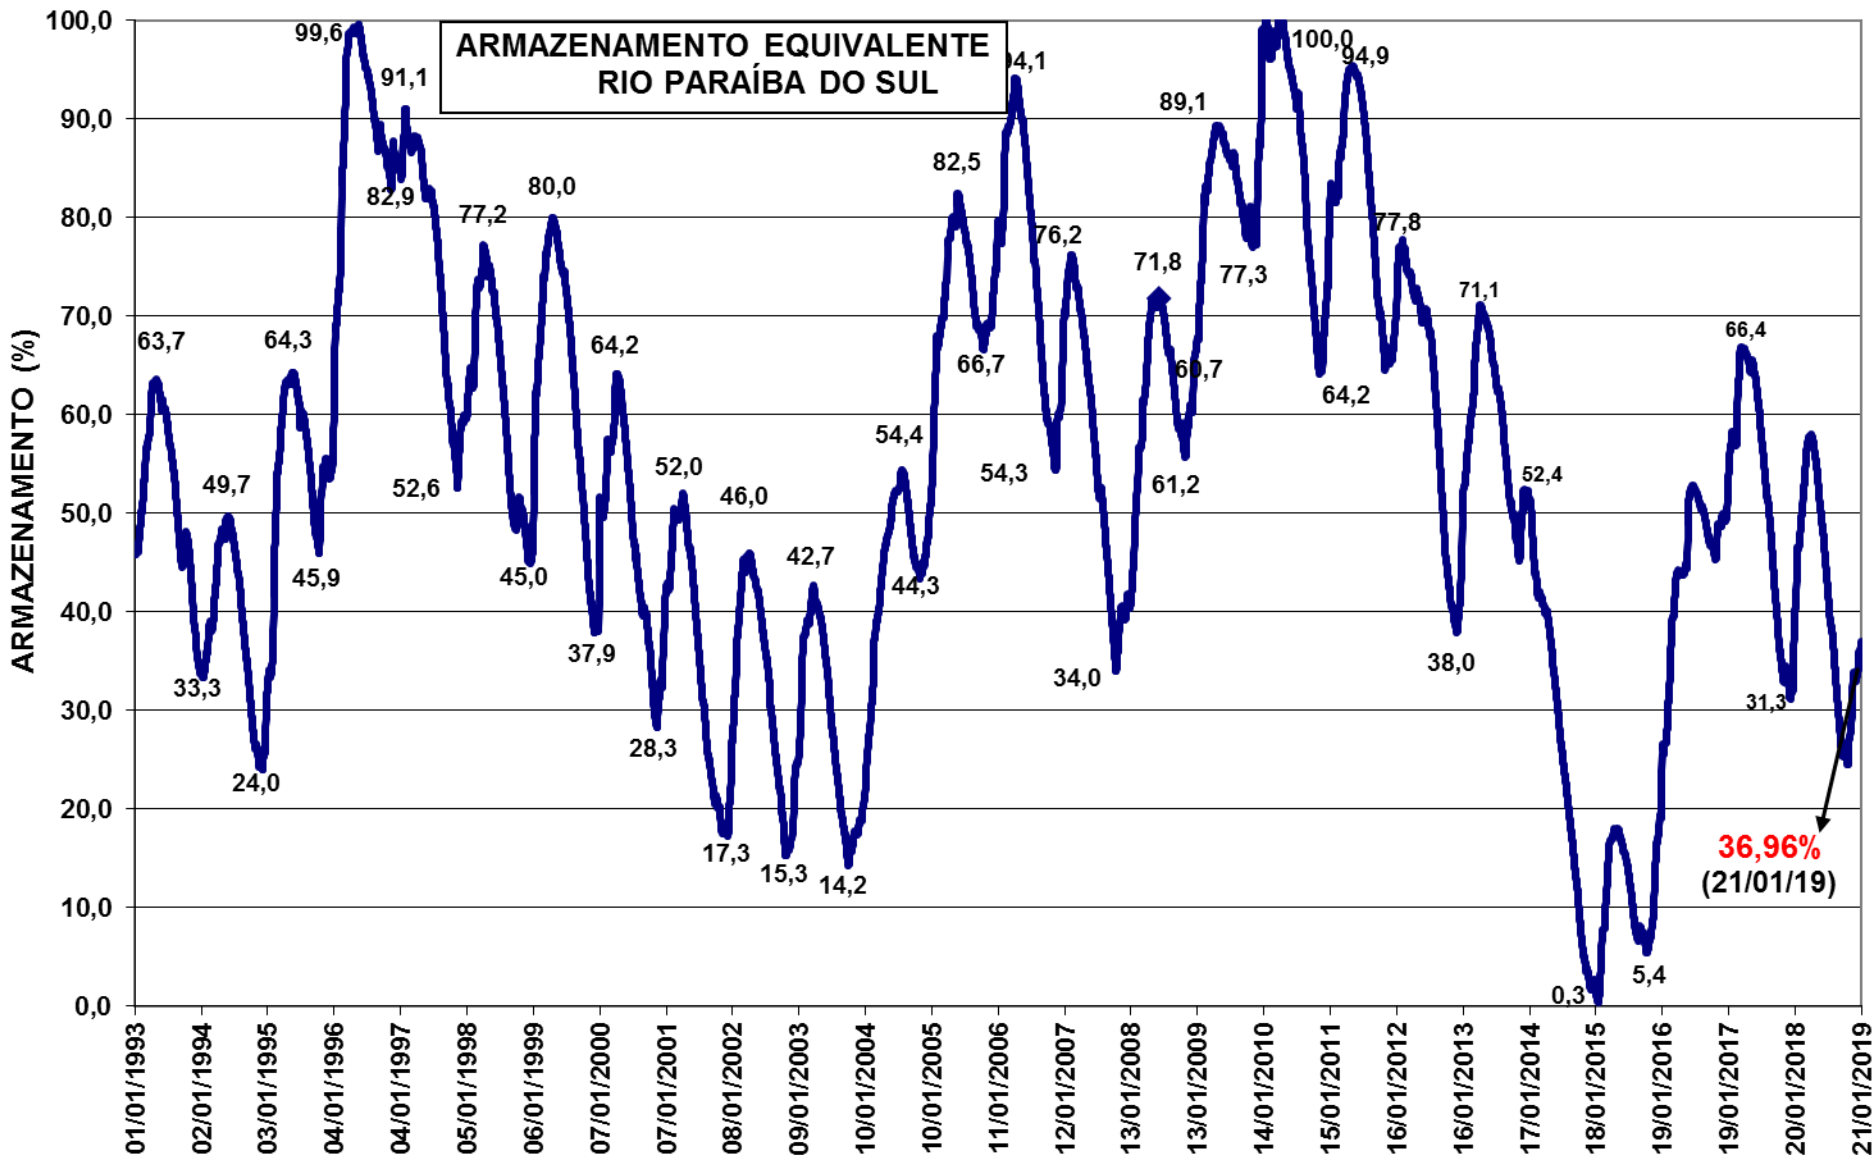
# Paraíba do Sul – Histórico Armazenamento

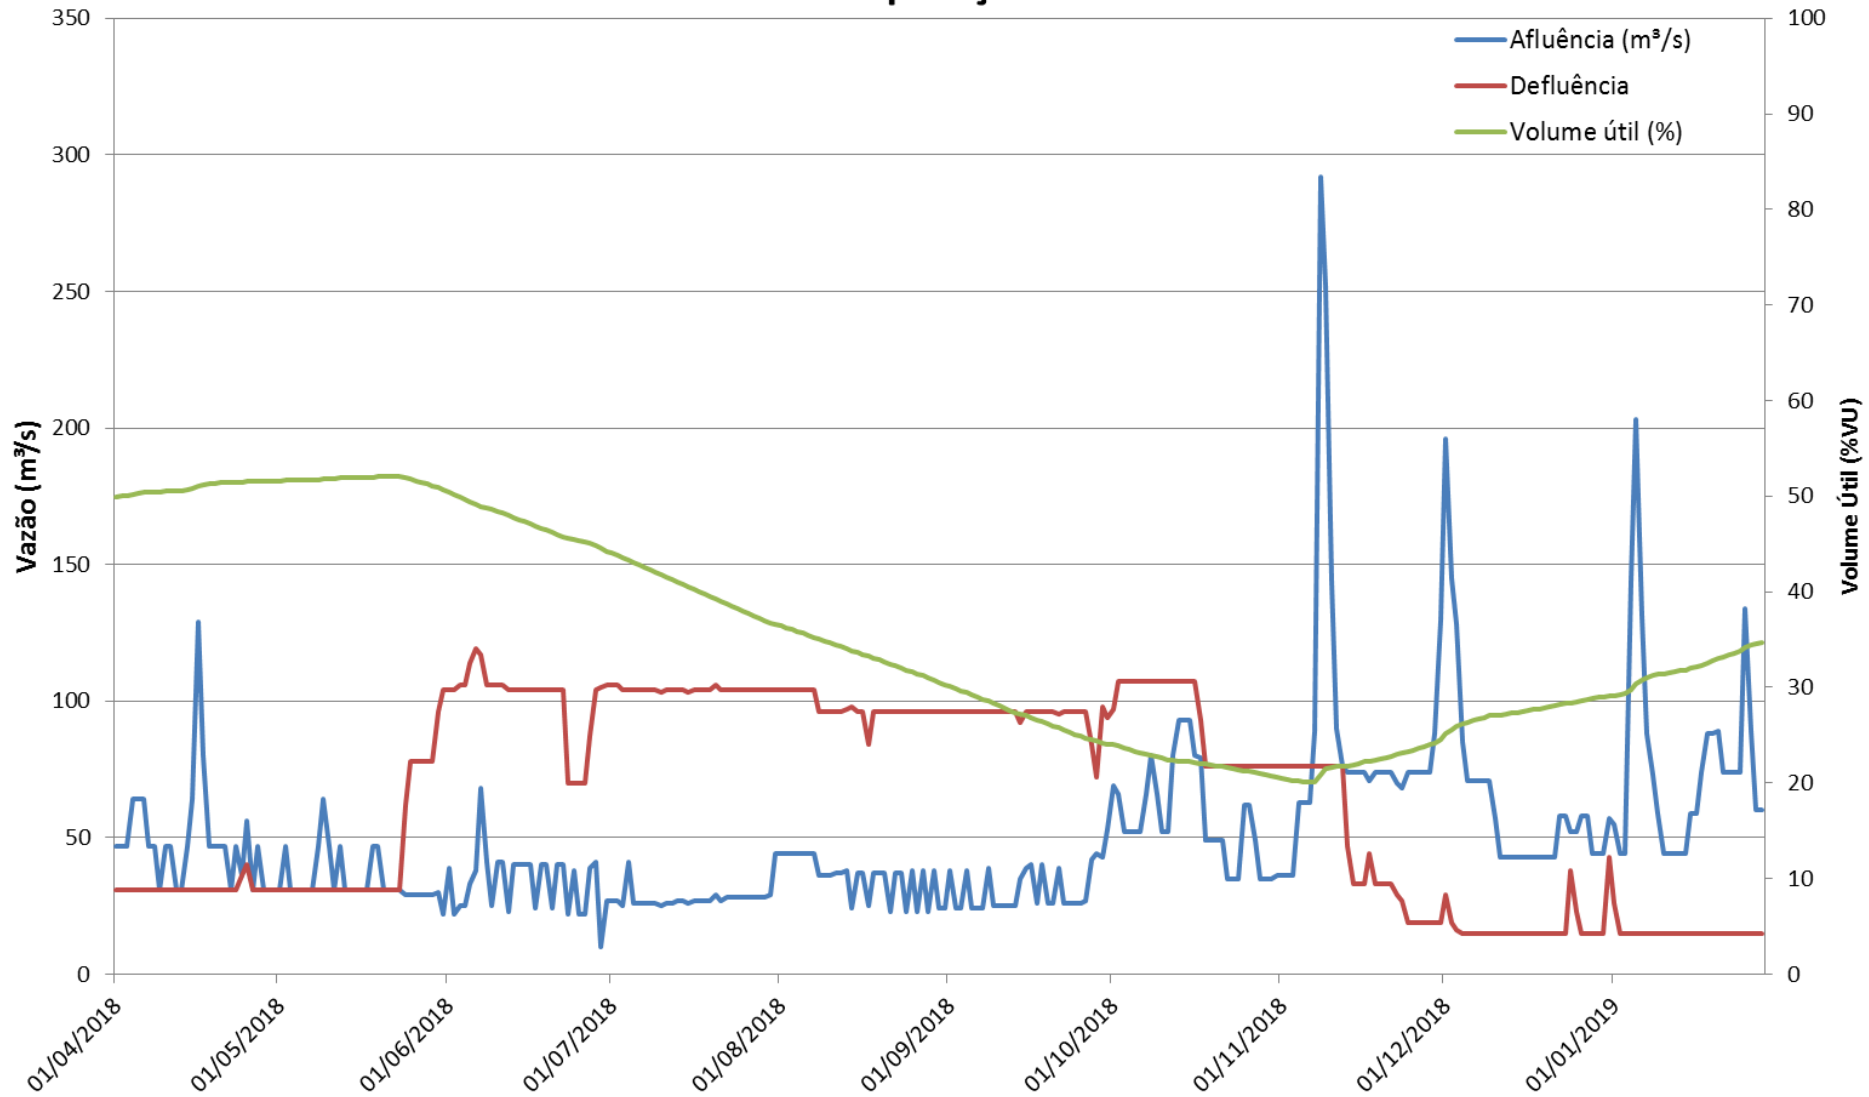
## Paraibuna - Operação Hidráulica

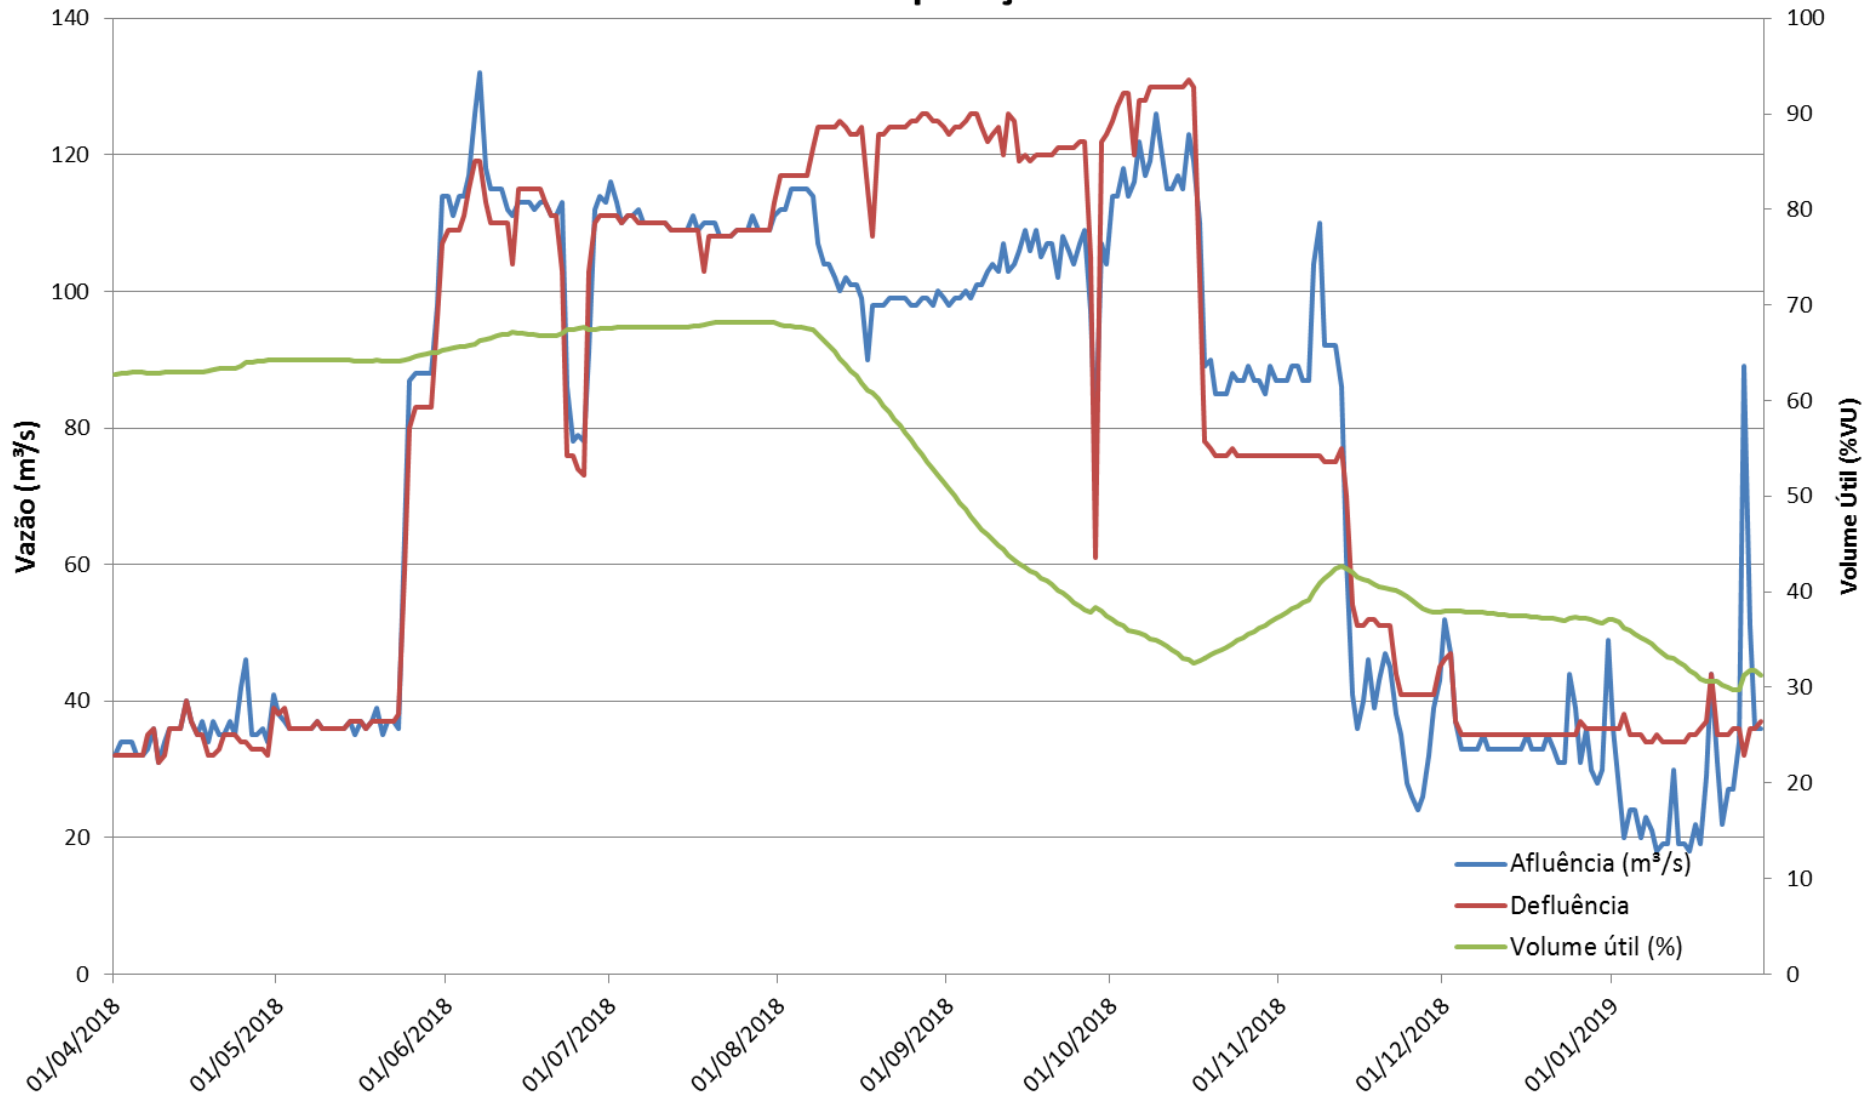
## Santa Branca - Operação Hidráulica

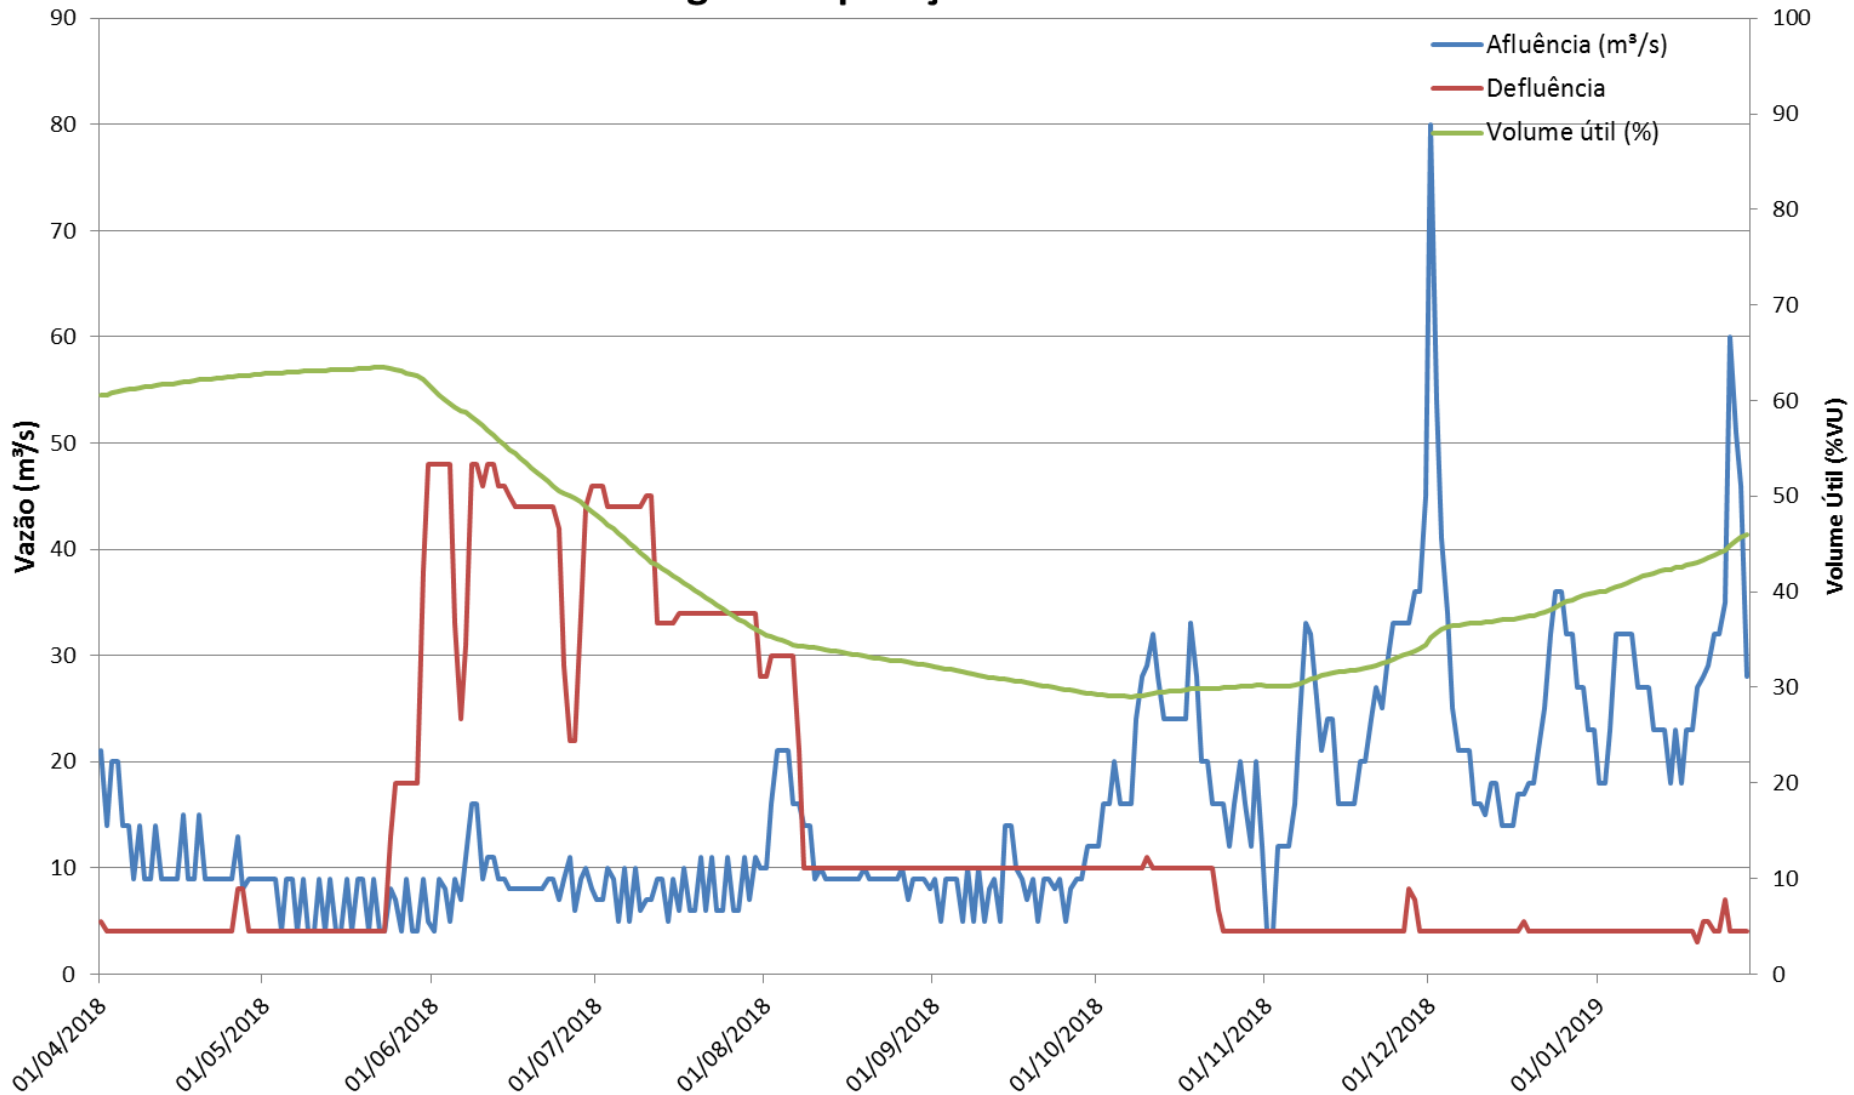
## Jaguari- Operação Hidráulica

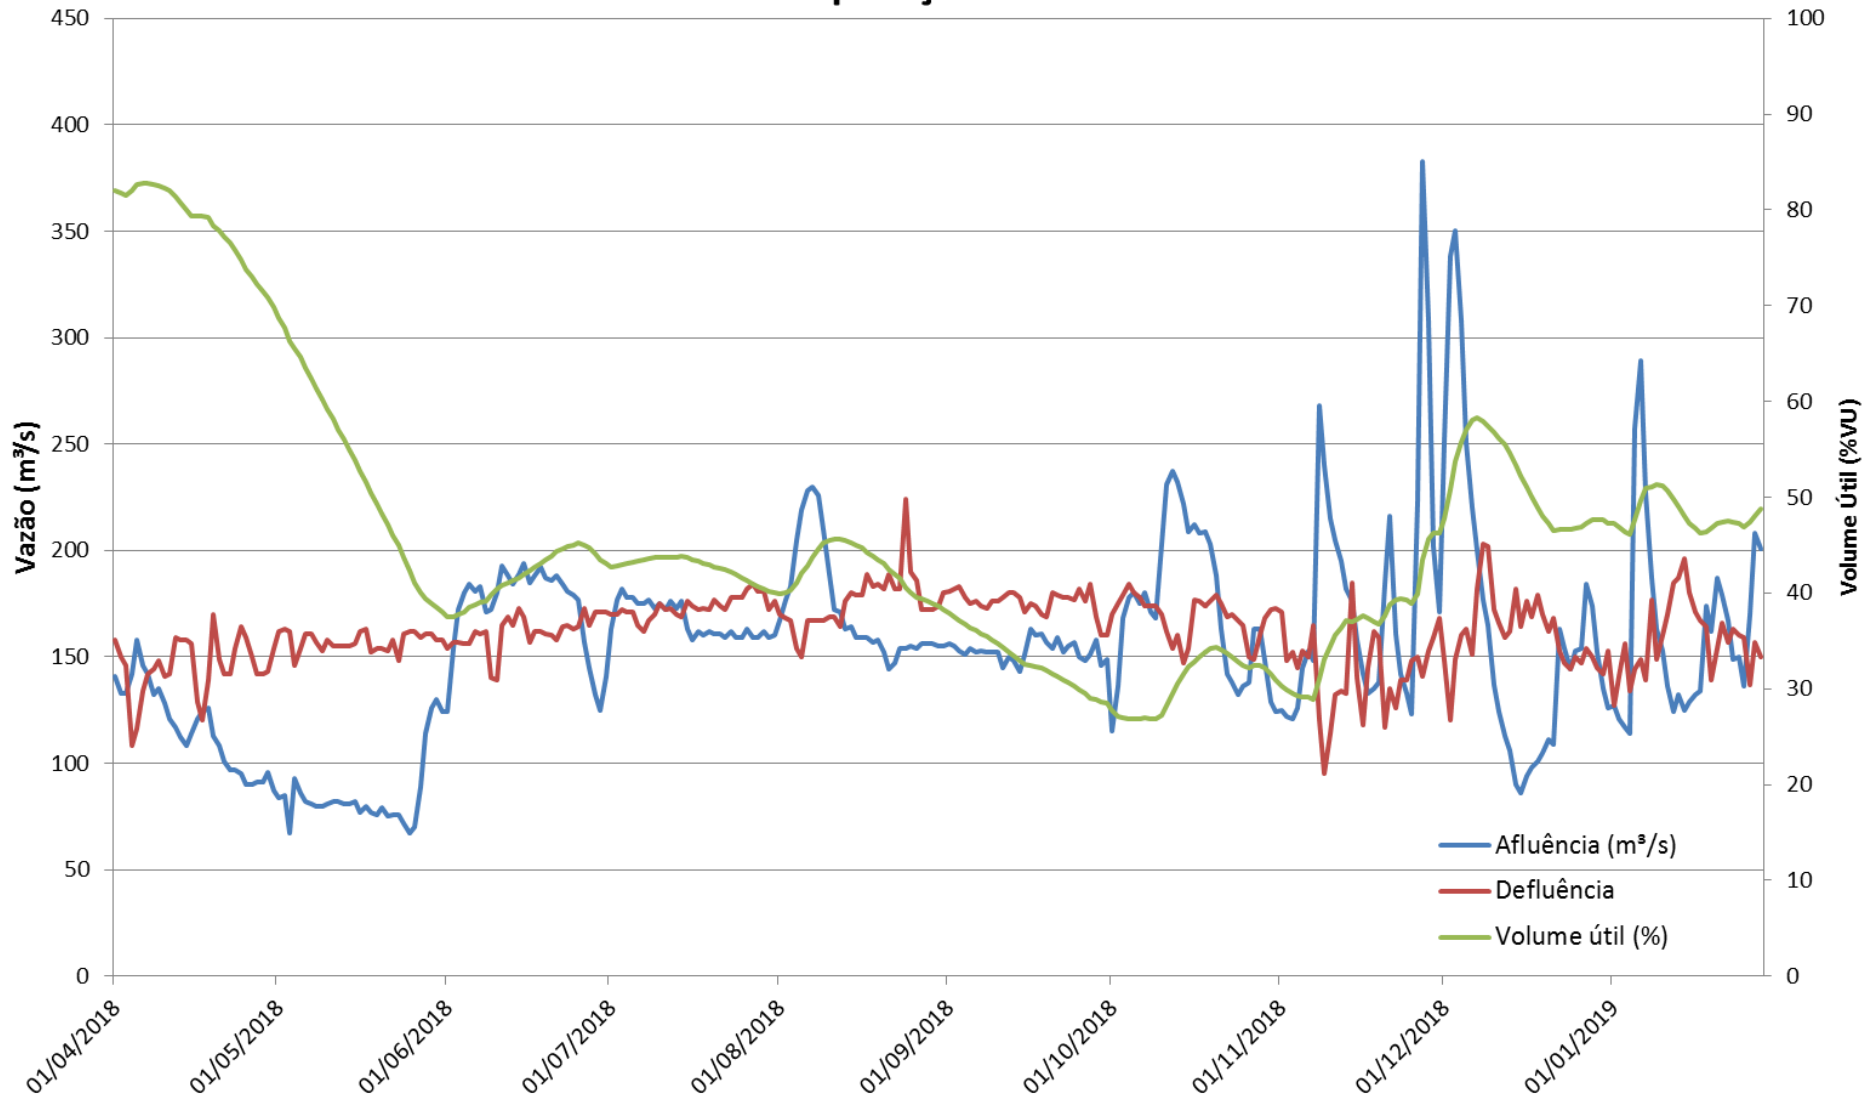
## Funil- Operação Hidráulica

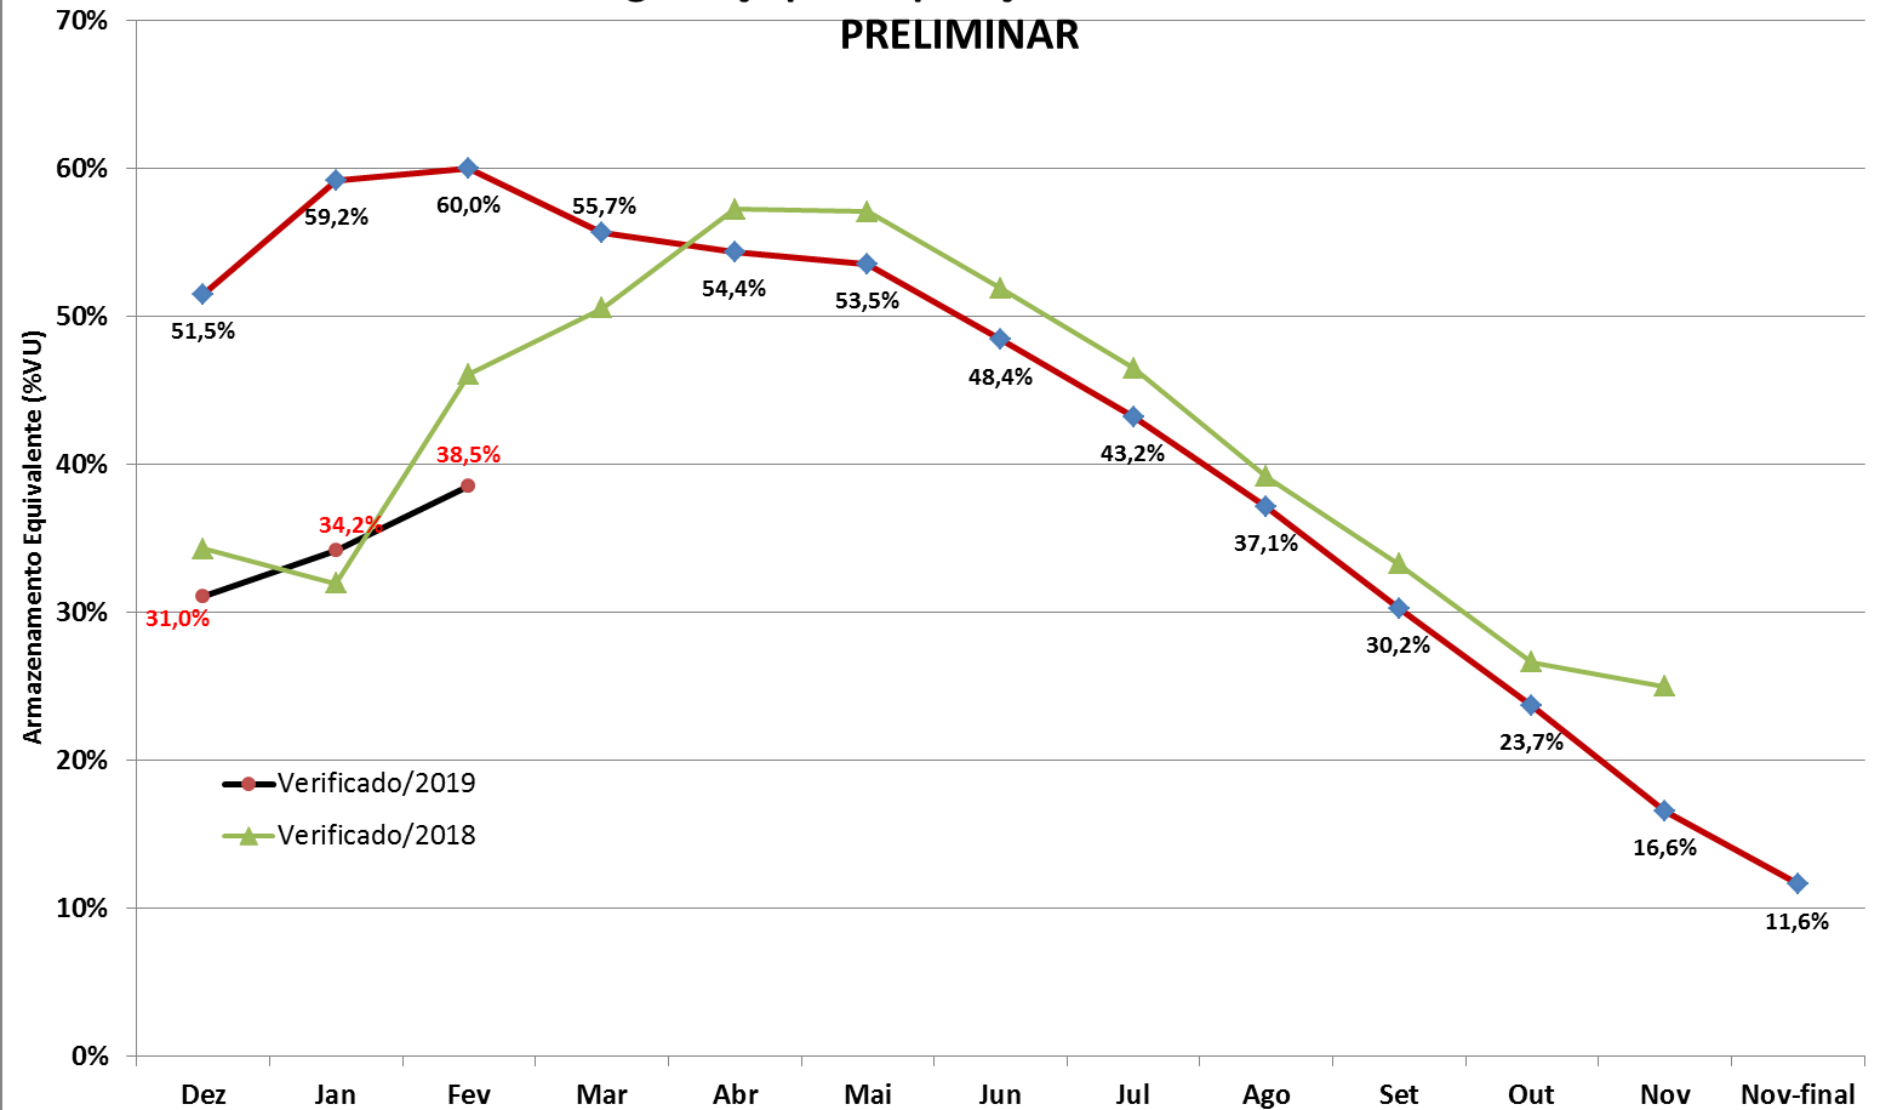
## Curva de Segurança para Operação Normal - Paraíba do Sul

PRELIMINAR
