Análise hidrológica e hidráulica da bacia do rio Paraíba do Sul

Apresentação para o GTA OH

27 – Março – 2018

ONS

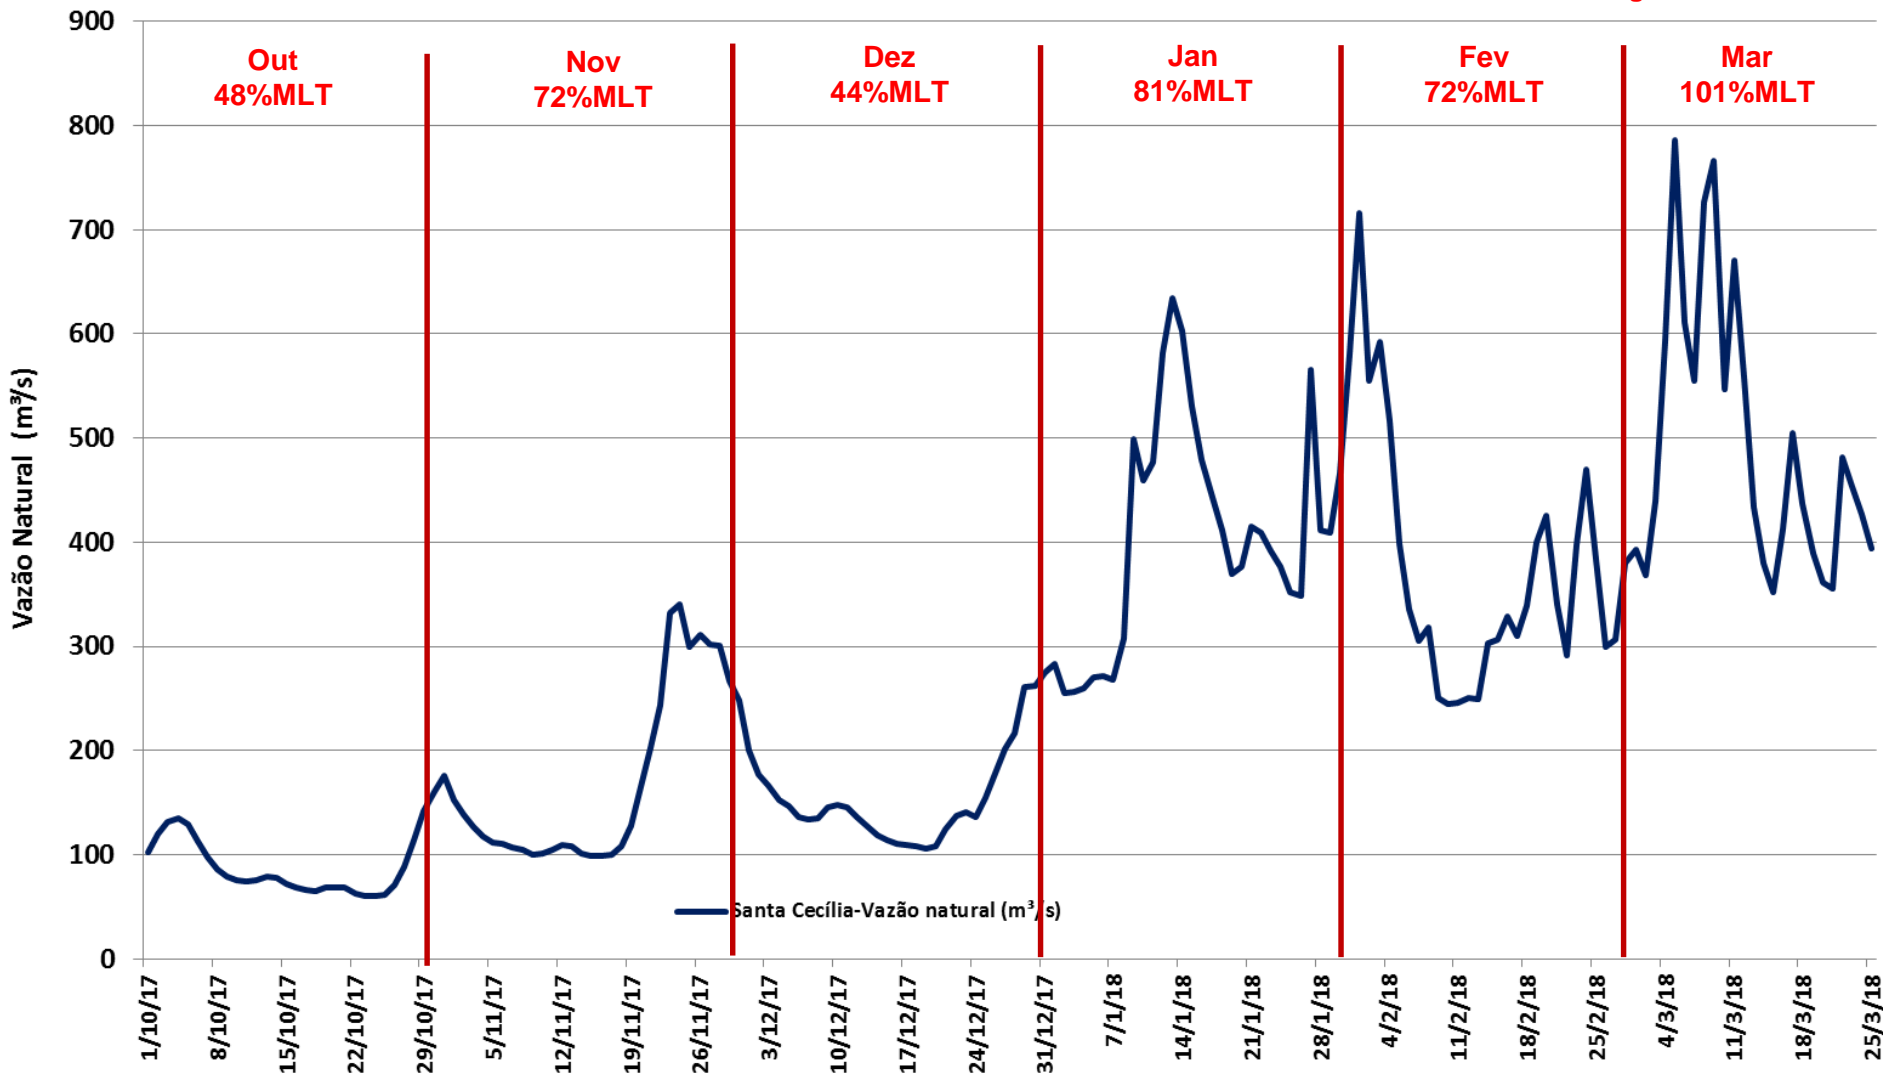
Vazão Natural em Santa Cecília

MLT: Média de Longo Termo

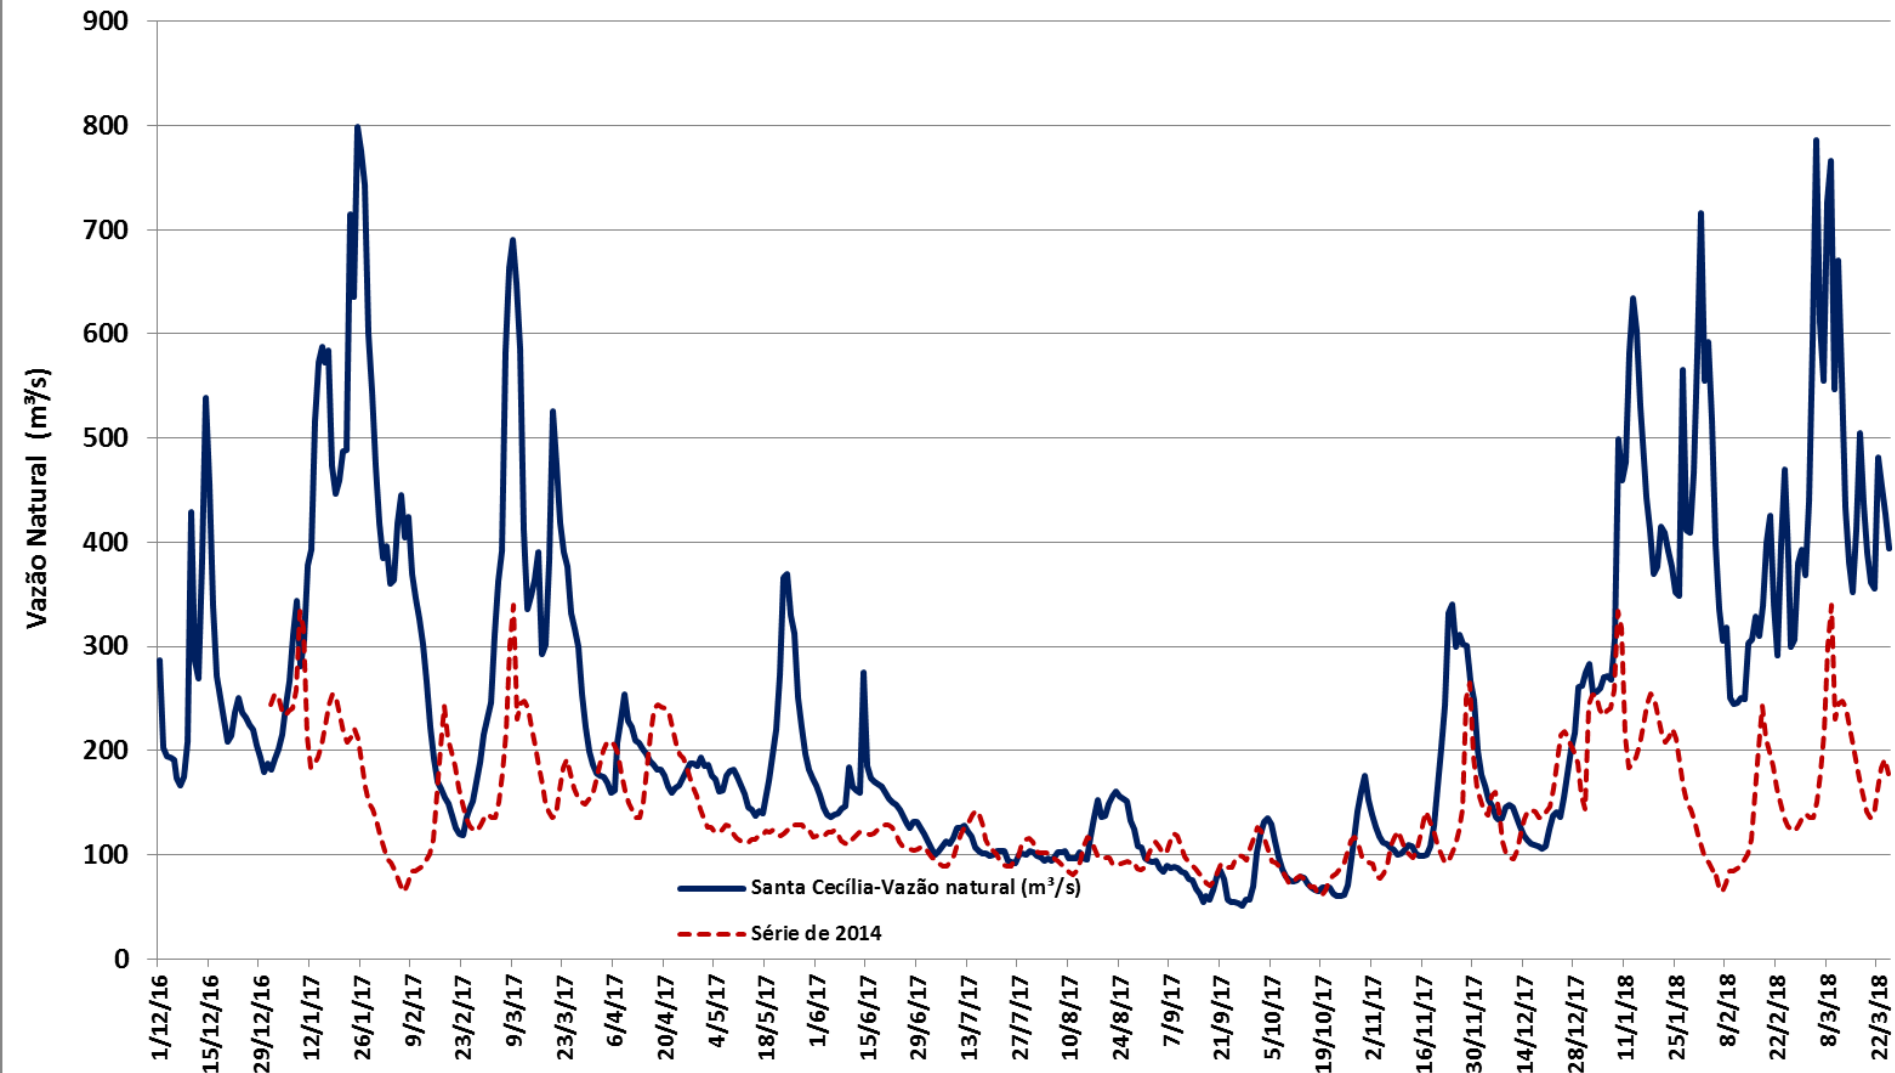
Vazões de 2017/2018 x 2014 (pior histórico)

Vazão Natural em Santa Cecília

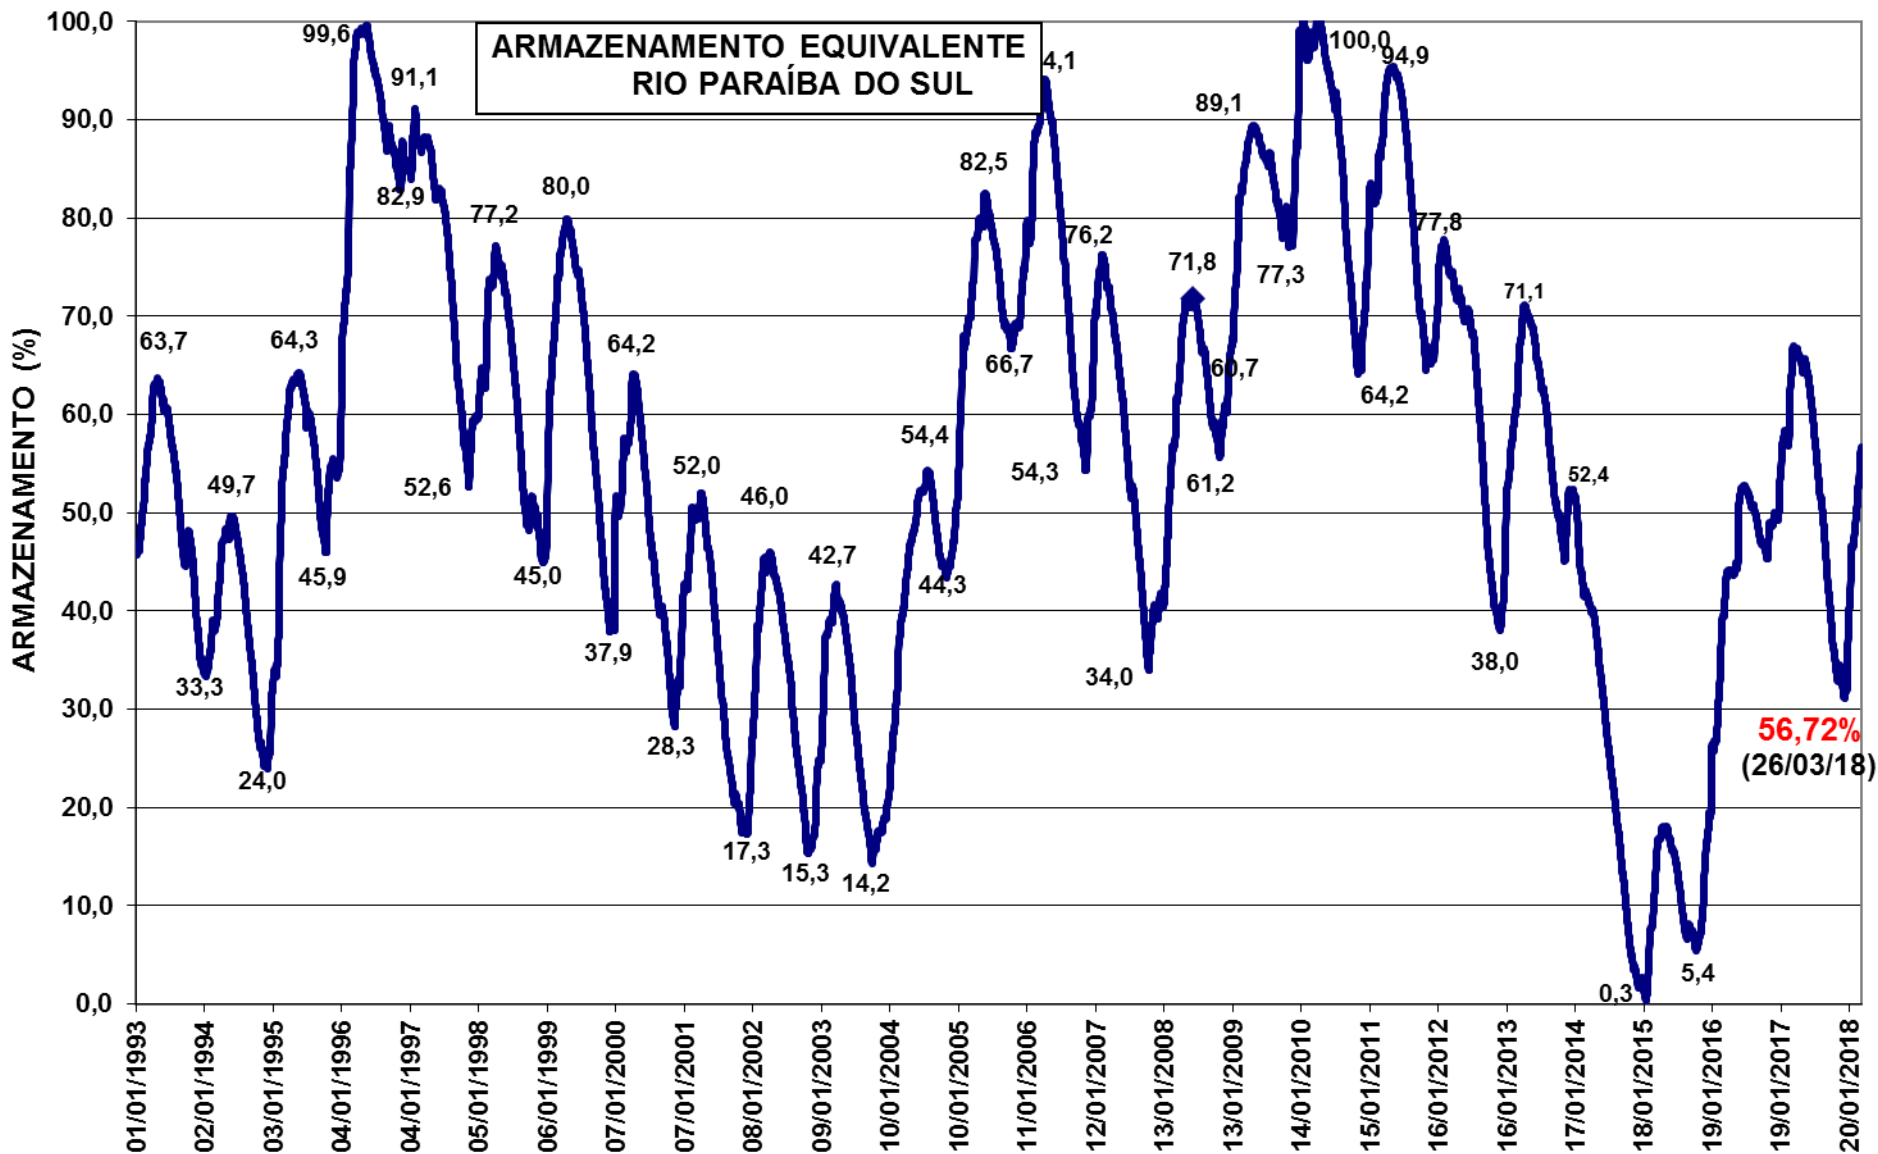
Paraíba do Sul – Histórico Armazenamento

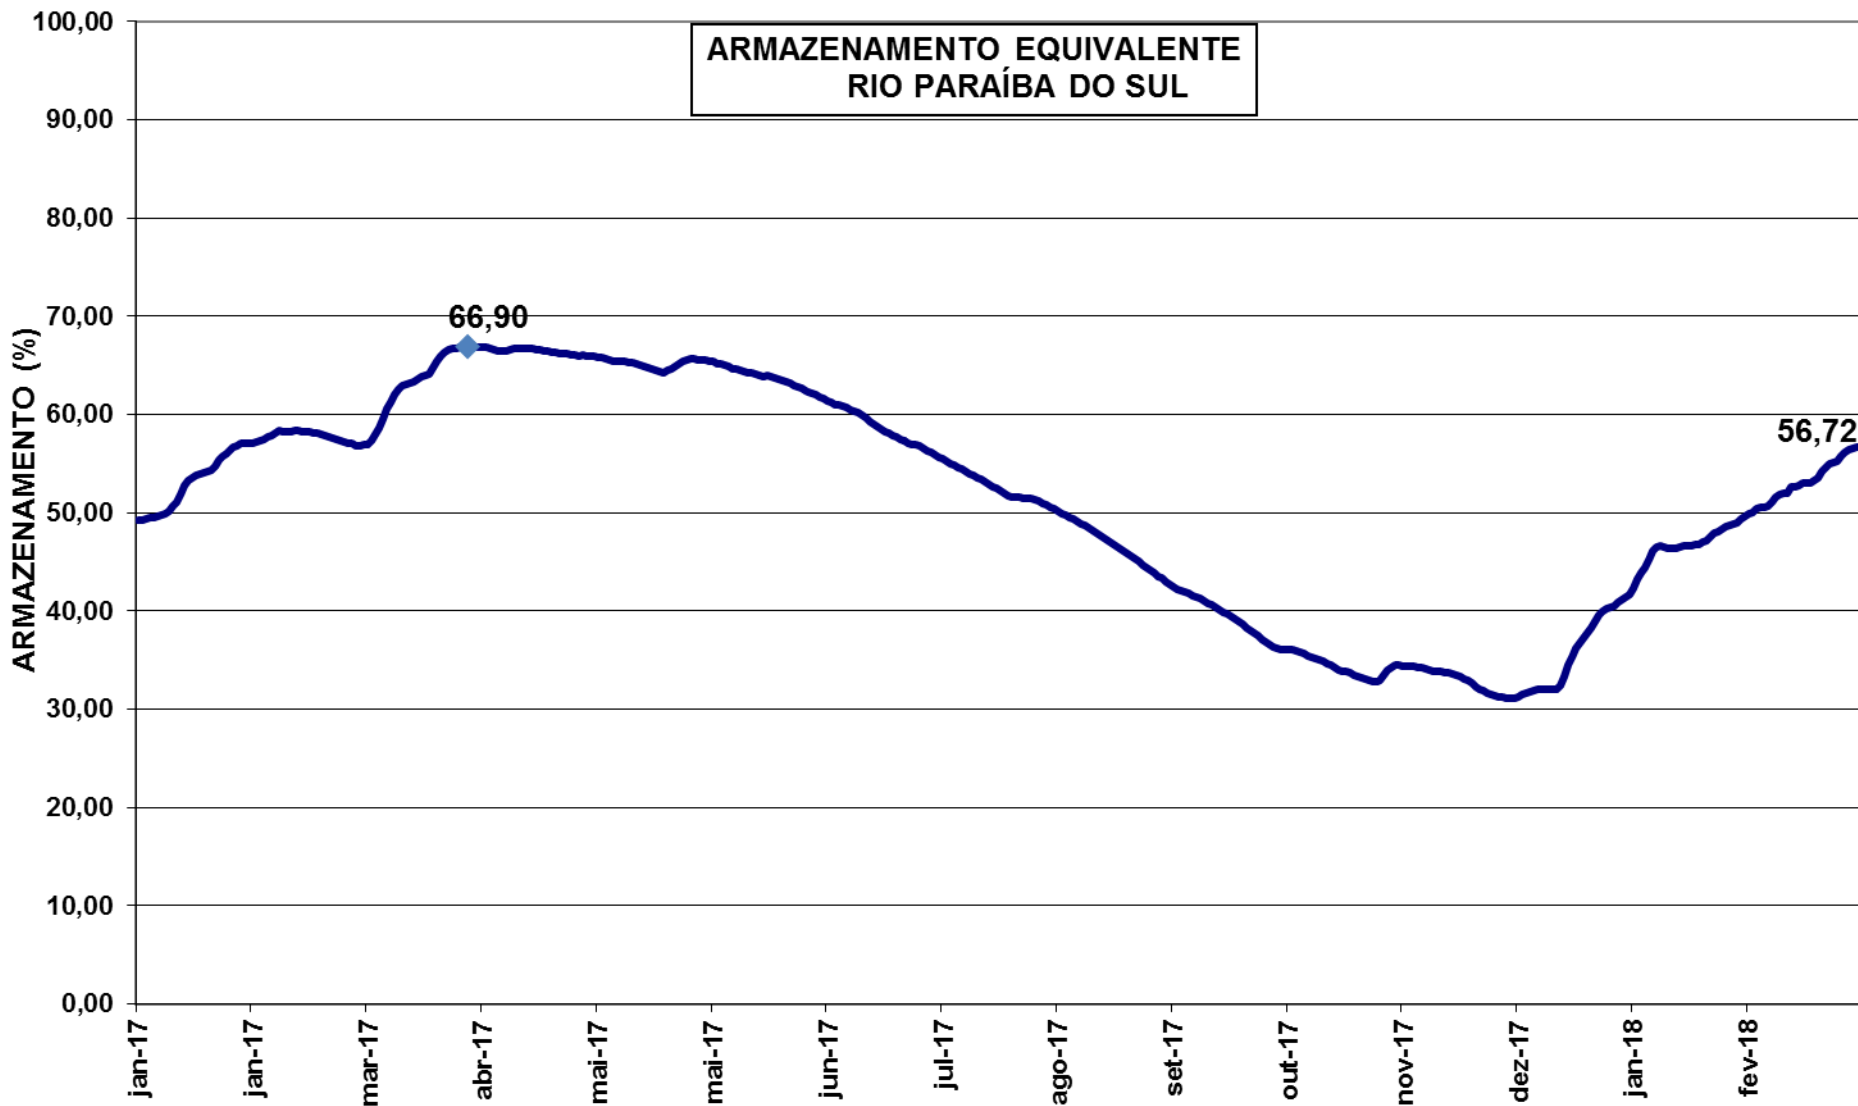
Paraíba do Sul – Histórico Armazenamento

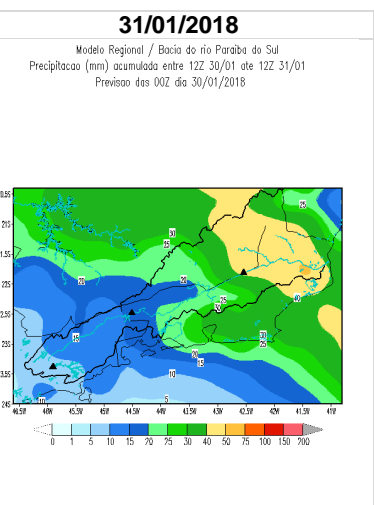
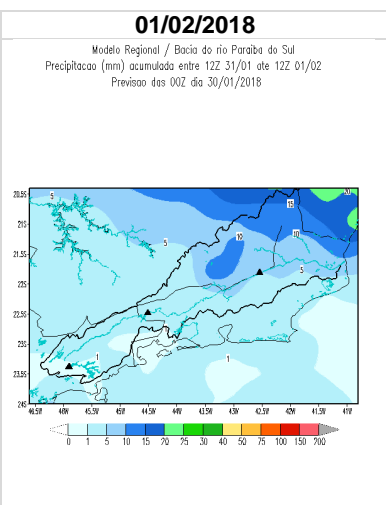
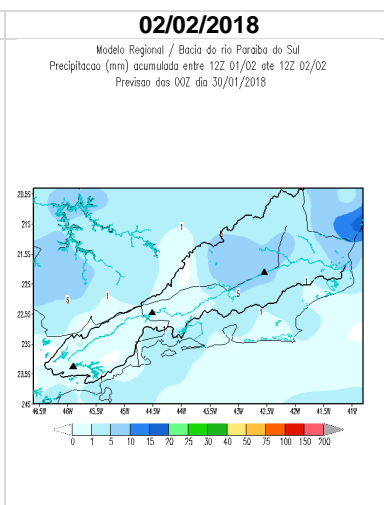
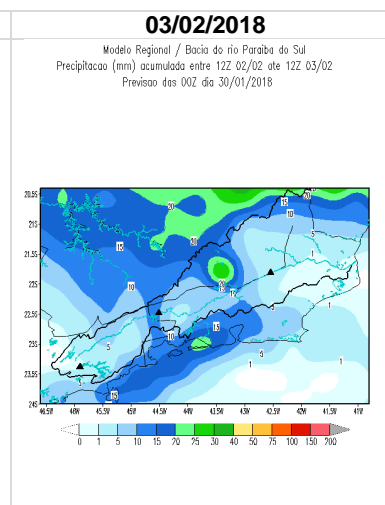
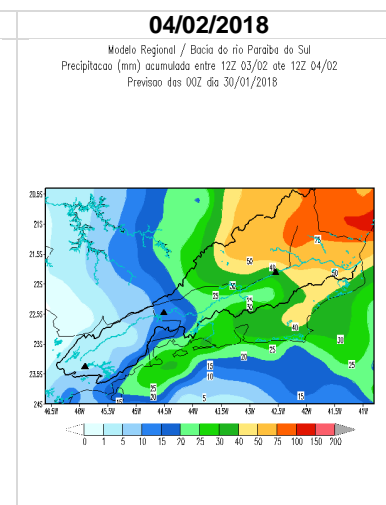
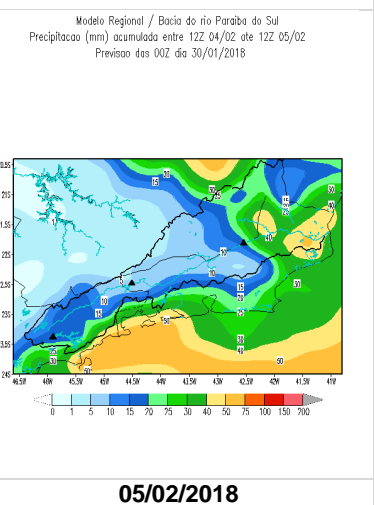
Previsão meteorológica – Paraíba do Sul

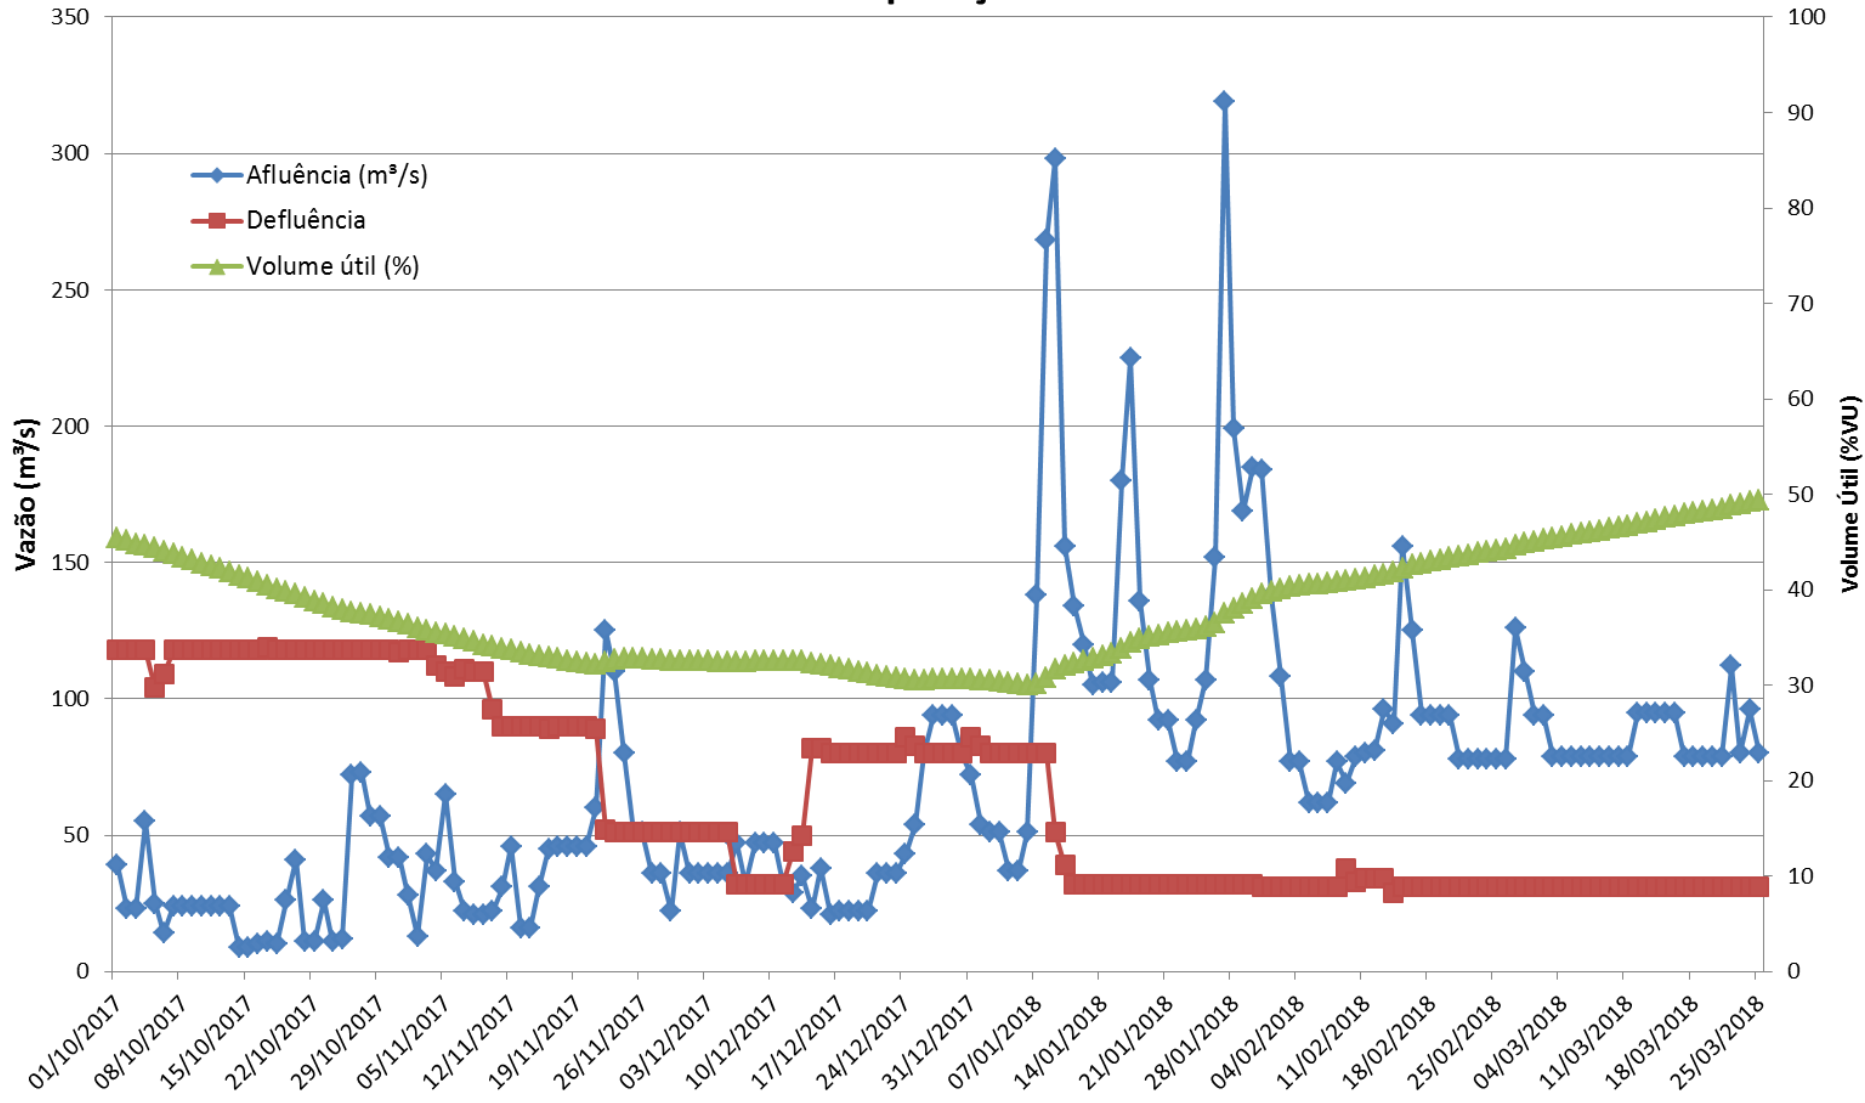
Paraibuna - Operação Hidráulica

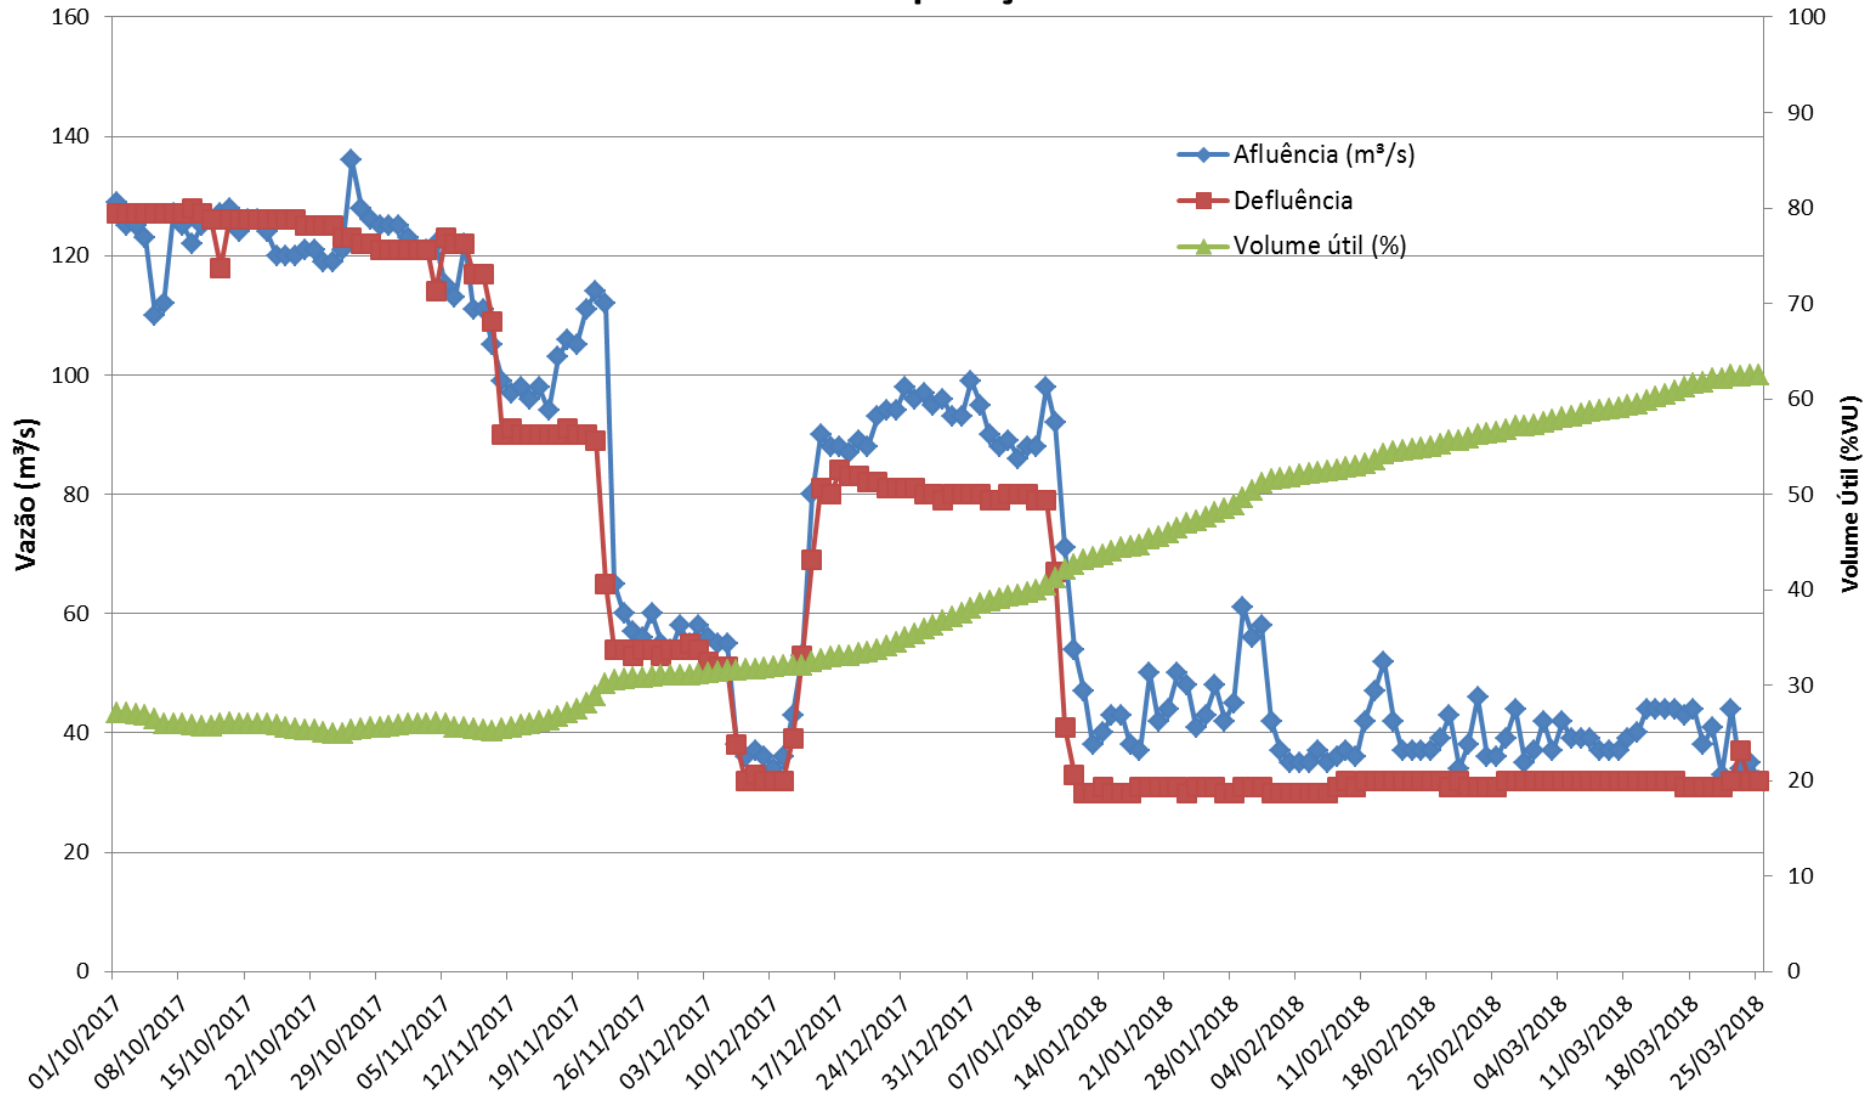
Santa Branca - Operação Hidráulica

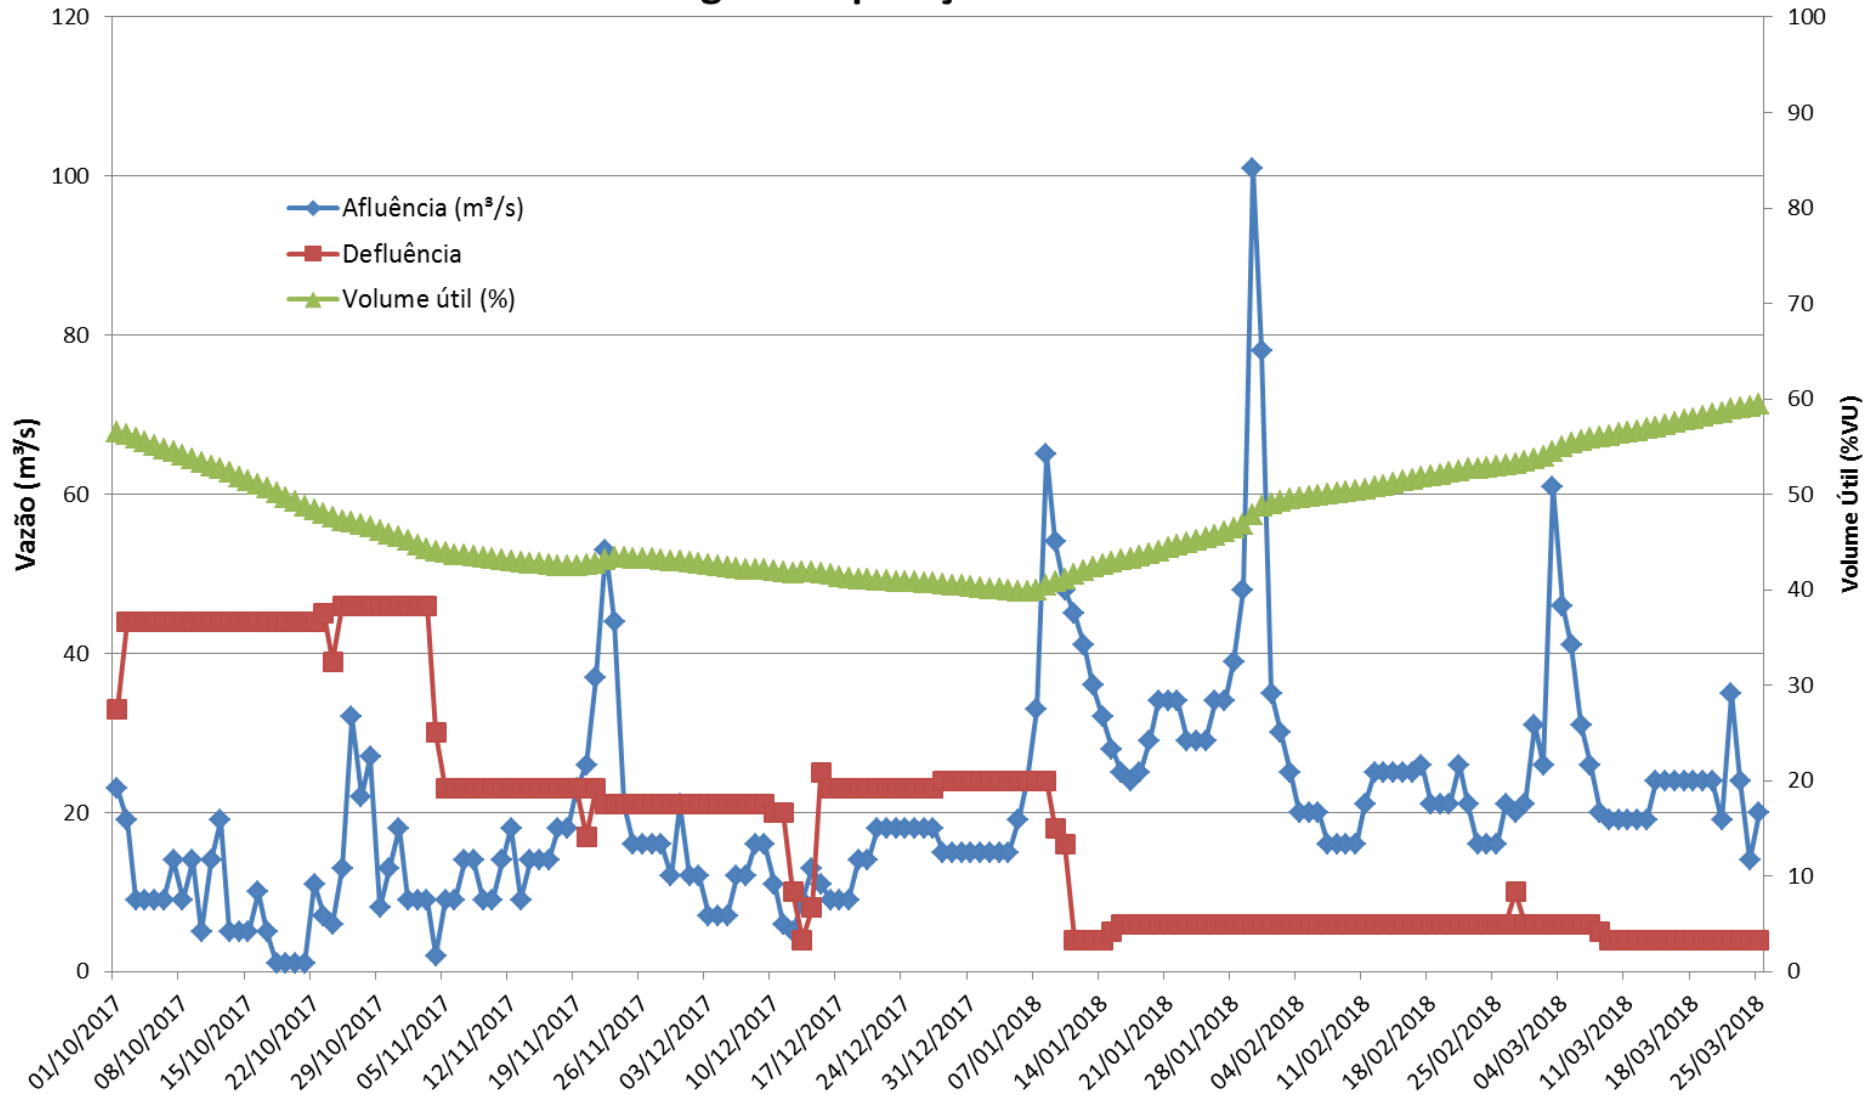
Jaguari- Operação Hidráulica

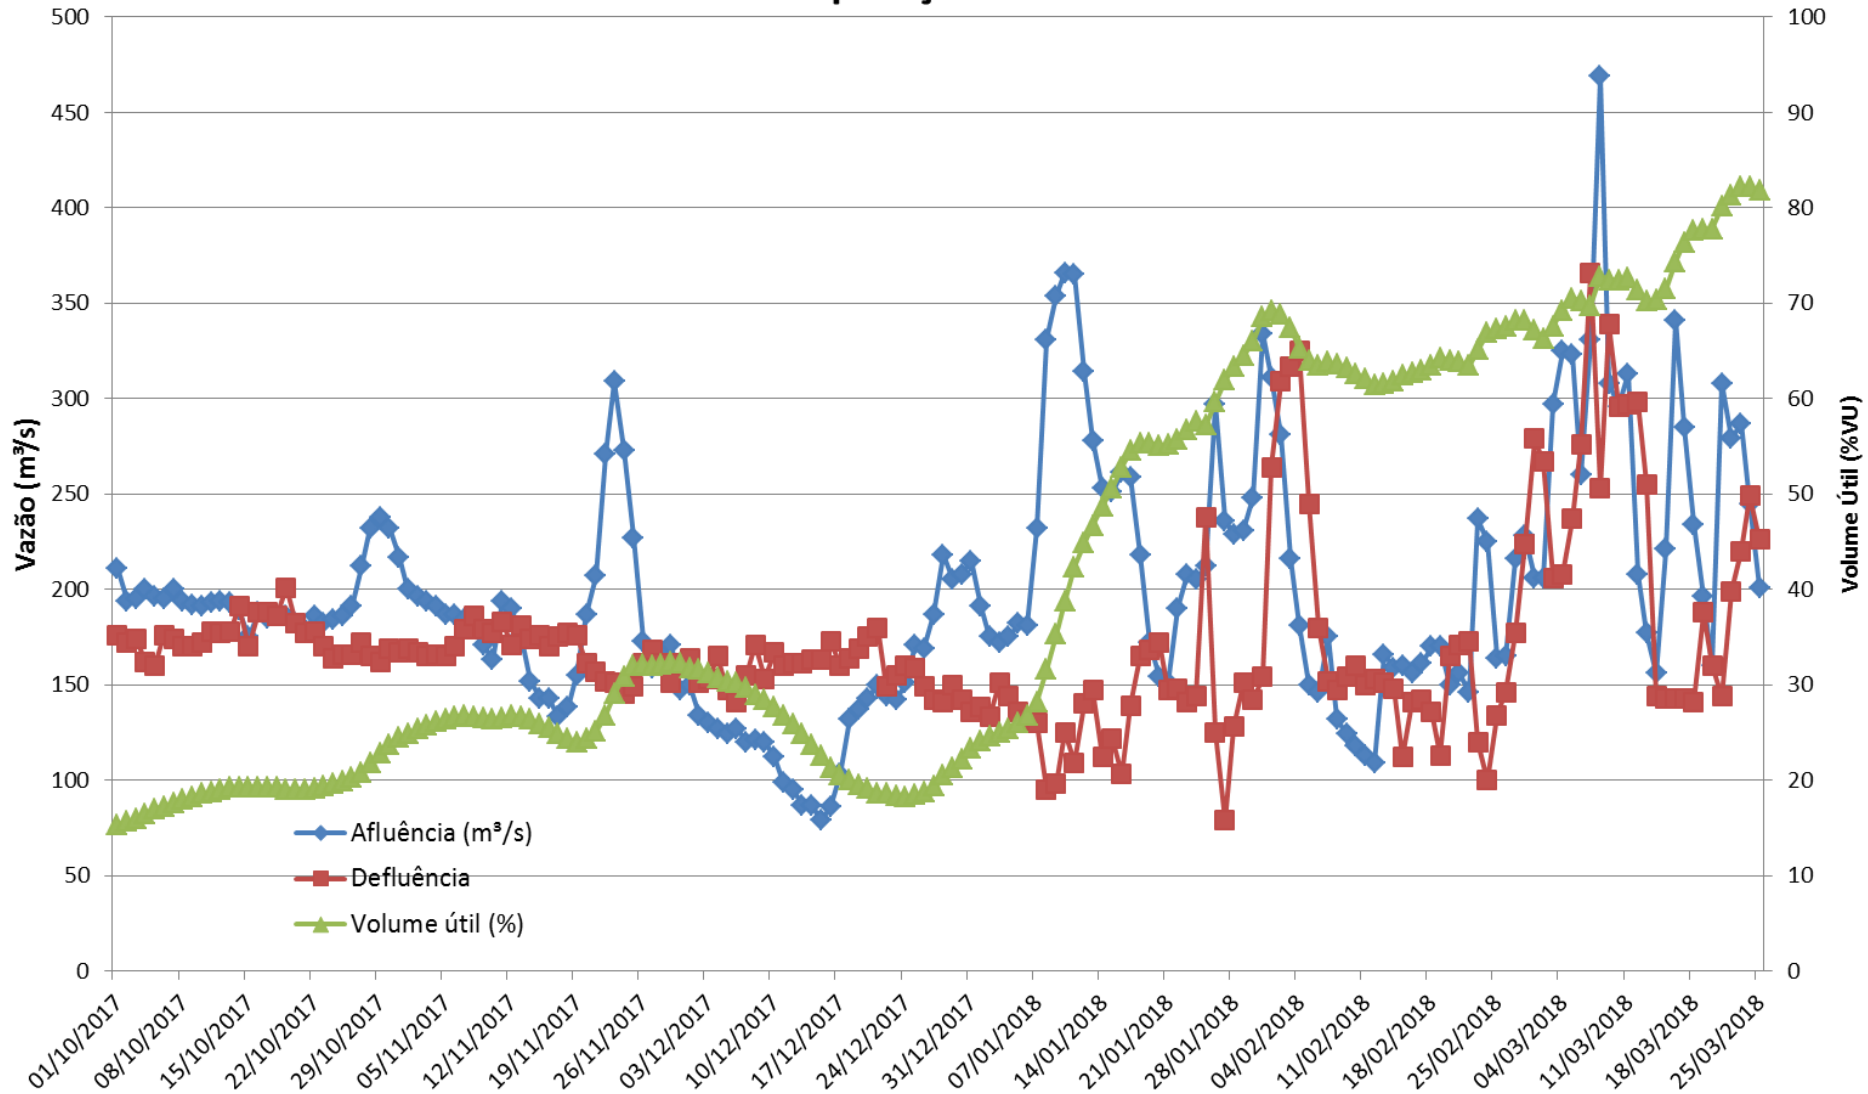
Funil- Operação Hidráulica
